Центральный научно-исследовательский
и экспериментально-проектный институт
промышленных зданий и сооружений
ЦНИИПРОМЗДАНИЙ

РЕКОМЕНДАЦИИ
ПО ПОВЫШЕНИЮ КАЧЕСТВА И ОПРЕДЕЛЕНИЮ
ПРИГОДНОСТИ МНОГОПУСТОТНЫХ ПЛИТ

Москва 1995 г.

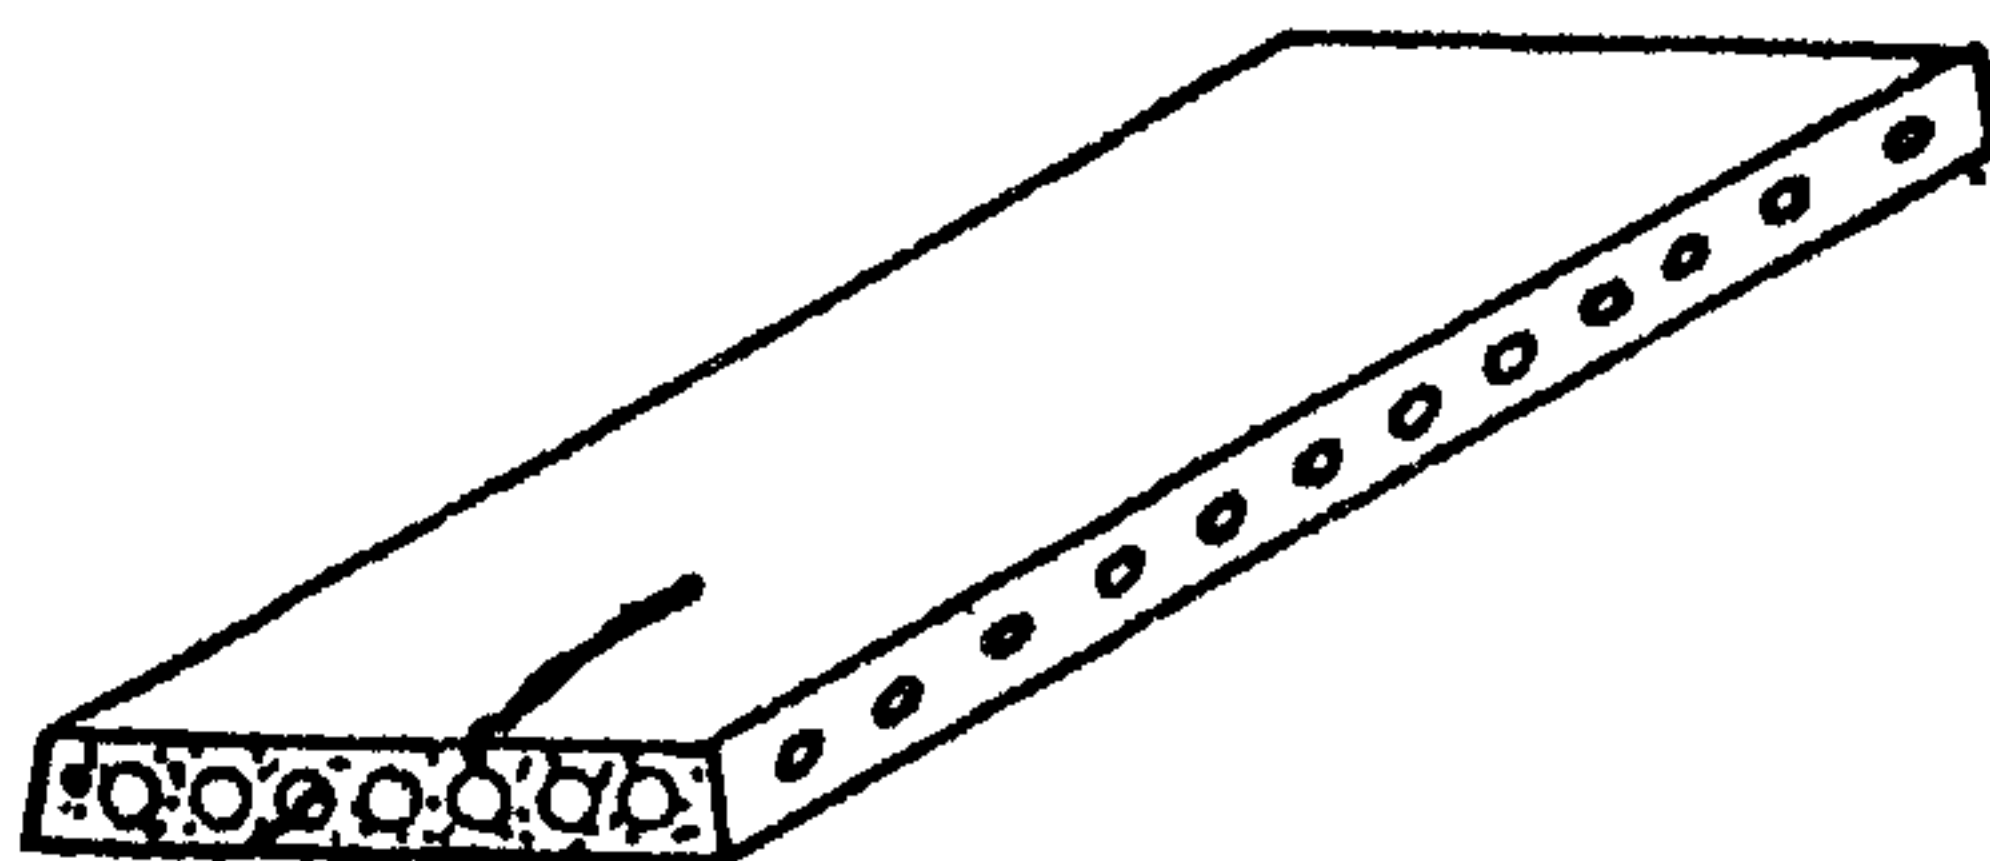
Рис.1

1. Продольные трещины вдоль пустот между ребрами в верхней, нижней или обеих полках (рис.1). Причины 1 - 5 (стр.9,10).

Поврежденные полки плит и ближайший канал можно заделывать бетоном с инъецированием в трещины. Допускается применять и без исправления только в плитах, работающих по чисто балочной схеме. Нельзя разрешать их применение при возможности появления сосредоточенных нагрузок.

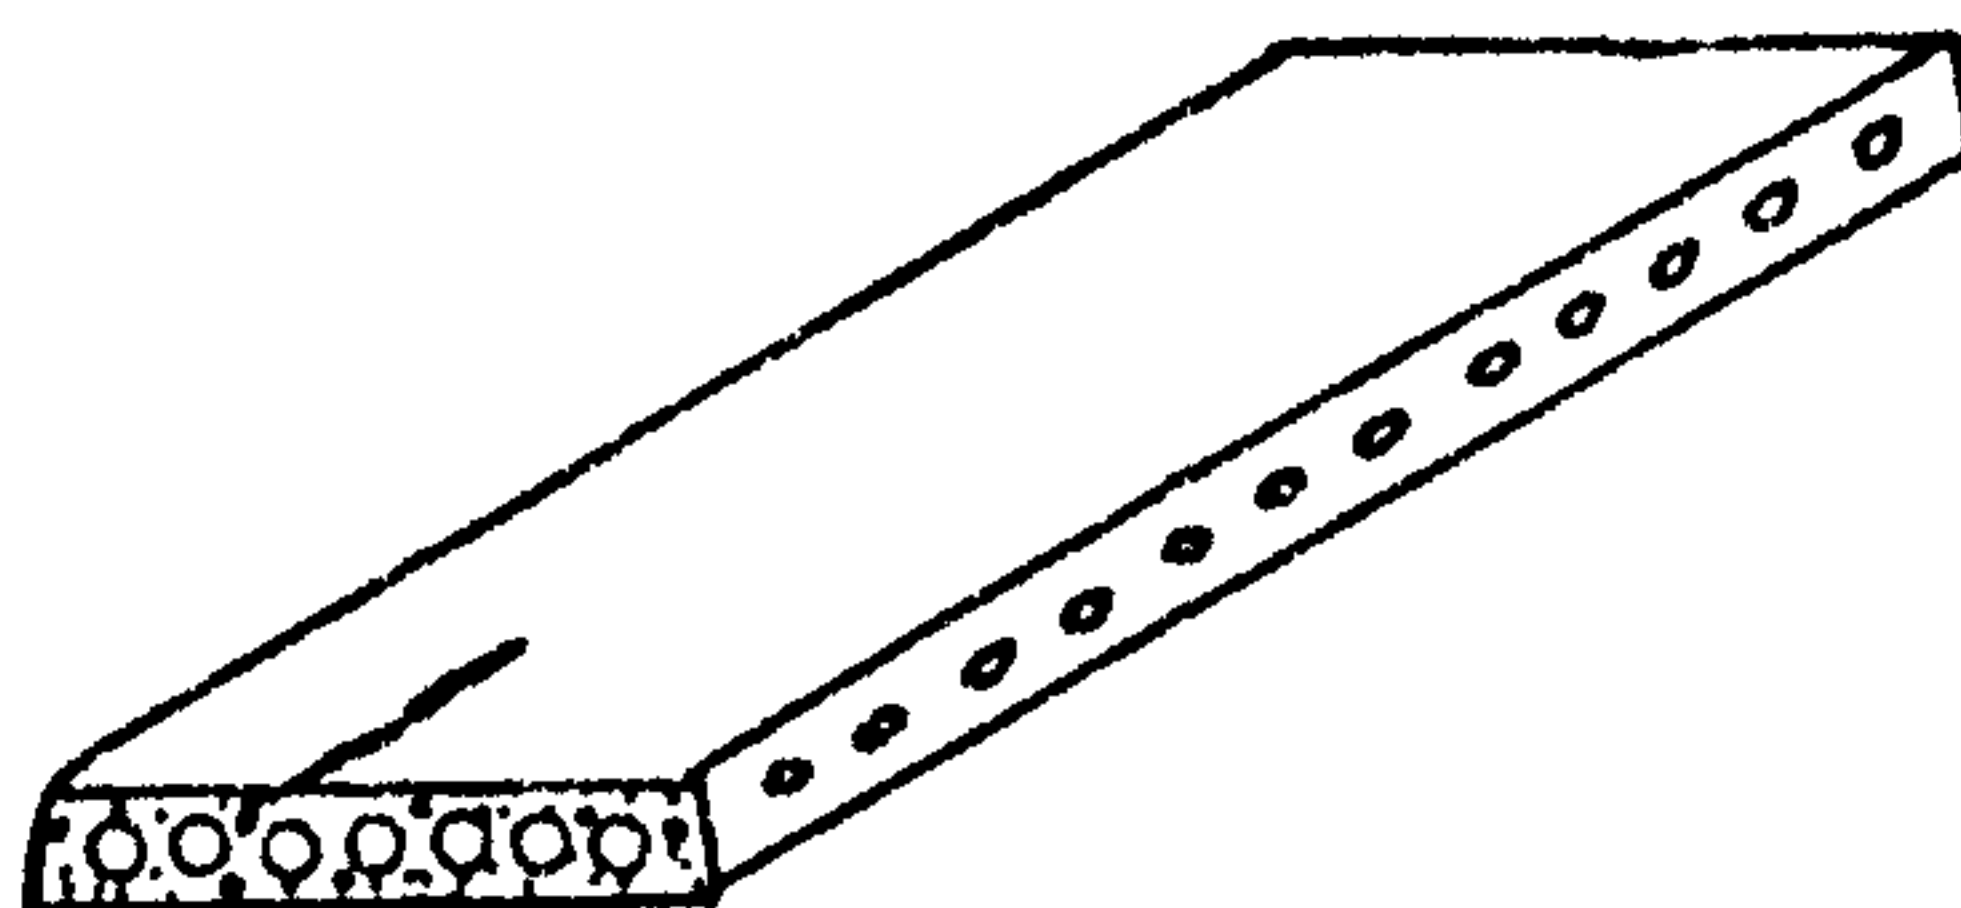
Рис.2.

2. Продольная трещина в верхней полке вдоль ребра (рис.2). причины 1 и 2.

Можно отрубить часть плиты по ширине с уменьшением допустимой нагрузки или применять без заделки трещины и канала в плитах, работающих по чисто балочной схеме.

Так же, как и в предыдущем случае нельзя допускать появления сосредоточенных нагрузок.

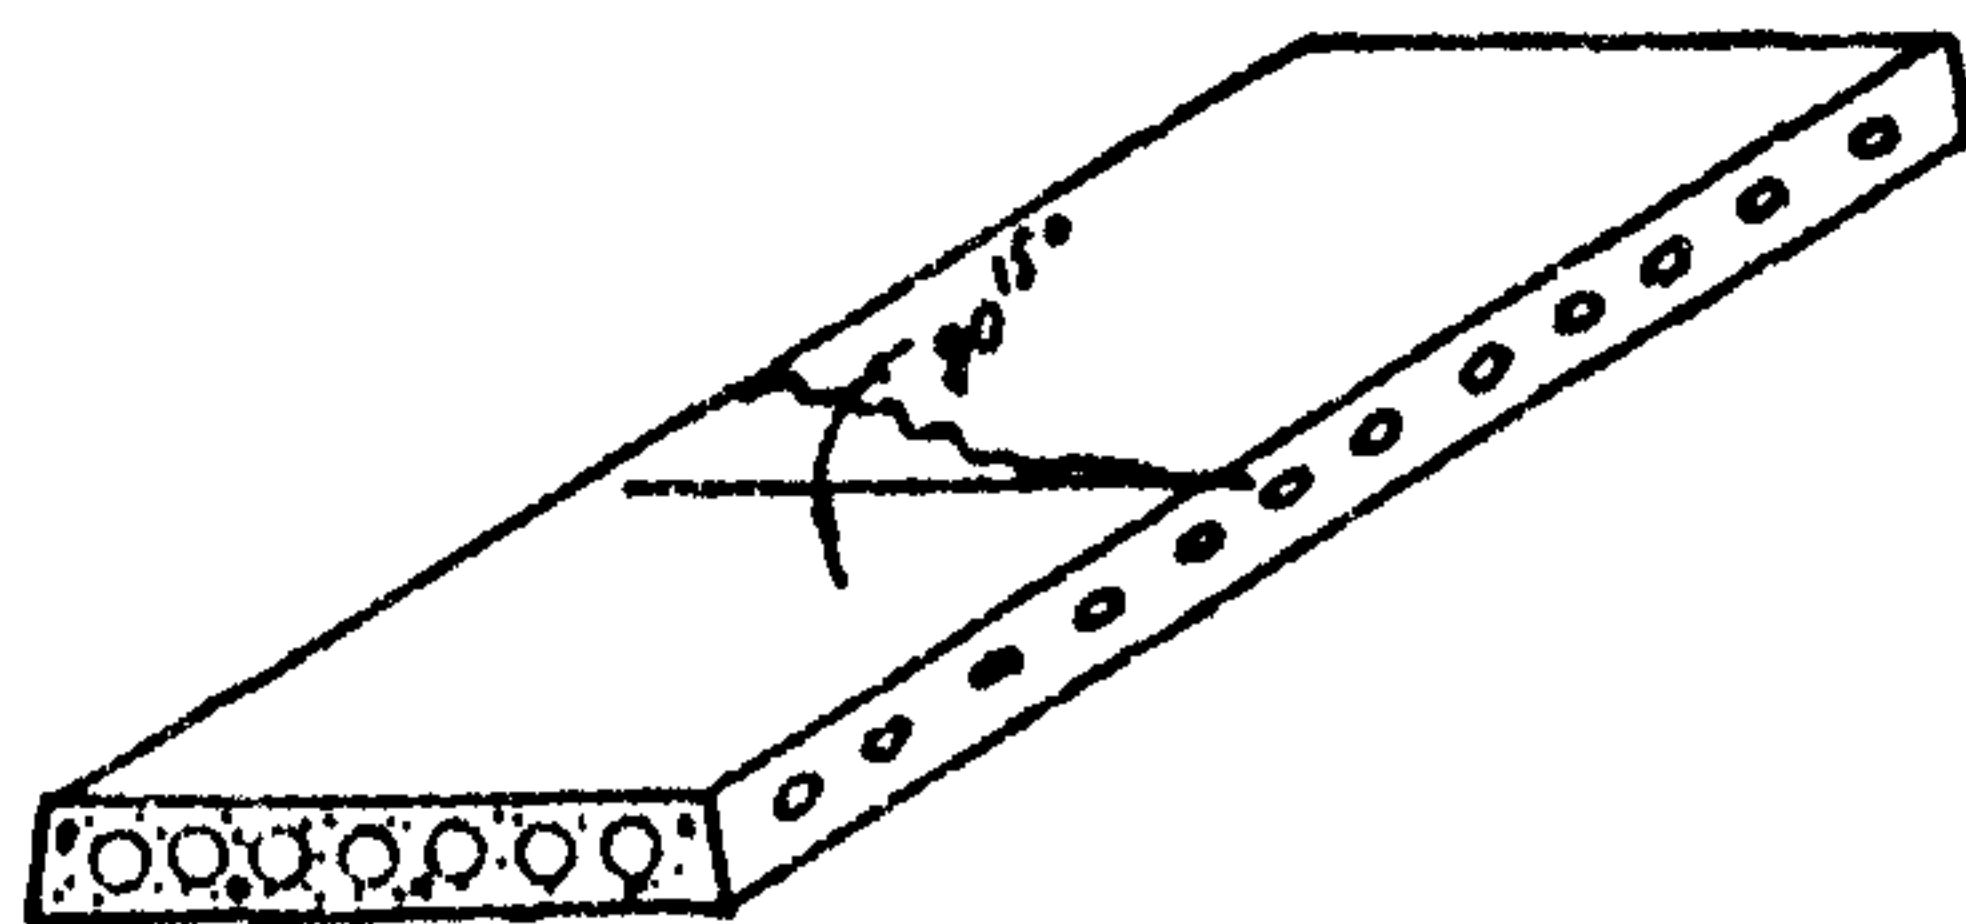
Рис.3.

3. Трещина идущая обычно по верхней полке, иногда пересекающая всю плиту (рис.3). Трещина идет перпендикулярно к боковым граням или под углом до $15-50^\circ$. Причины 1,2,6,10.

При трещинах в верхней полке, не превышающих 0,1 мм, можно заделать пустоты, расположенные в зоне трещины, инъецированием бетона и тем самым уменьшить влияние поперечной силы в зоне трещины.

Эти же трещины сверху или снизу в области положительных моментов (сжатая зона) могут не требовать заделки.

Если трещина превышает 0,1 мм, плита может быть по ней перерублена и части плиты могут использоваться для перекрытия уменьшенных пролетов.

Плиты применяемые после заделки пустот должны быть проверены расчетом на поперечную силу, если трещина расположена у края плиты или следует учесть увеличение прогиба, если трещина в середине.

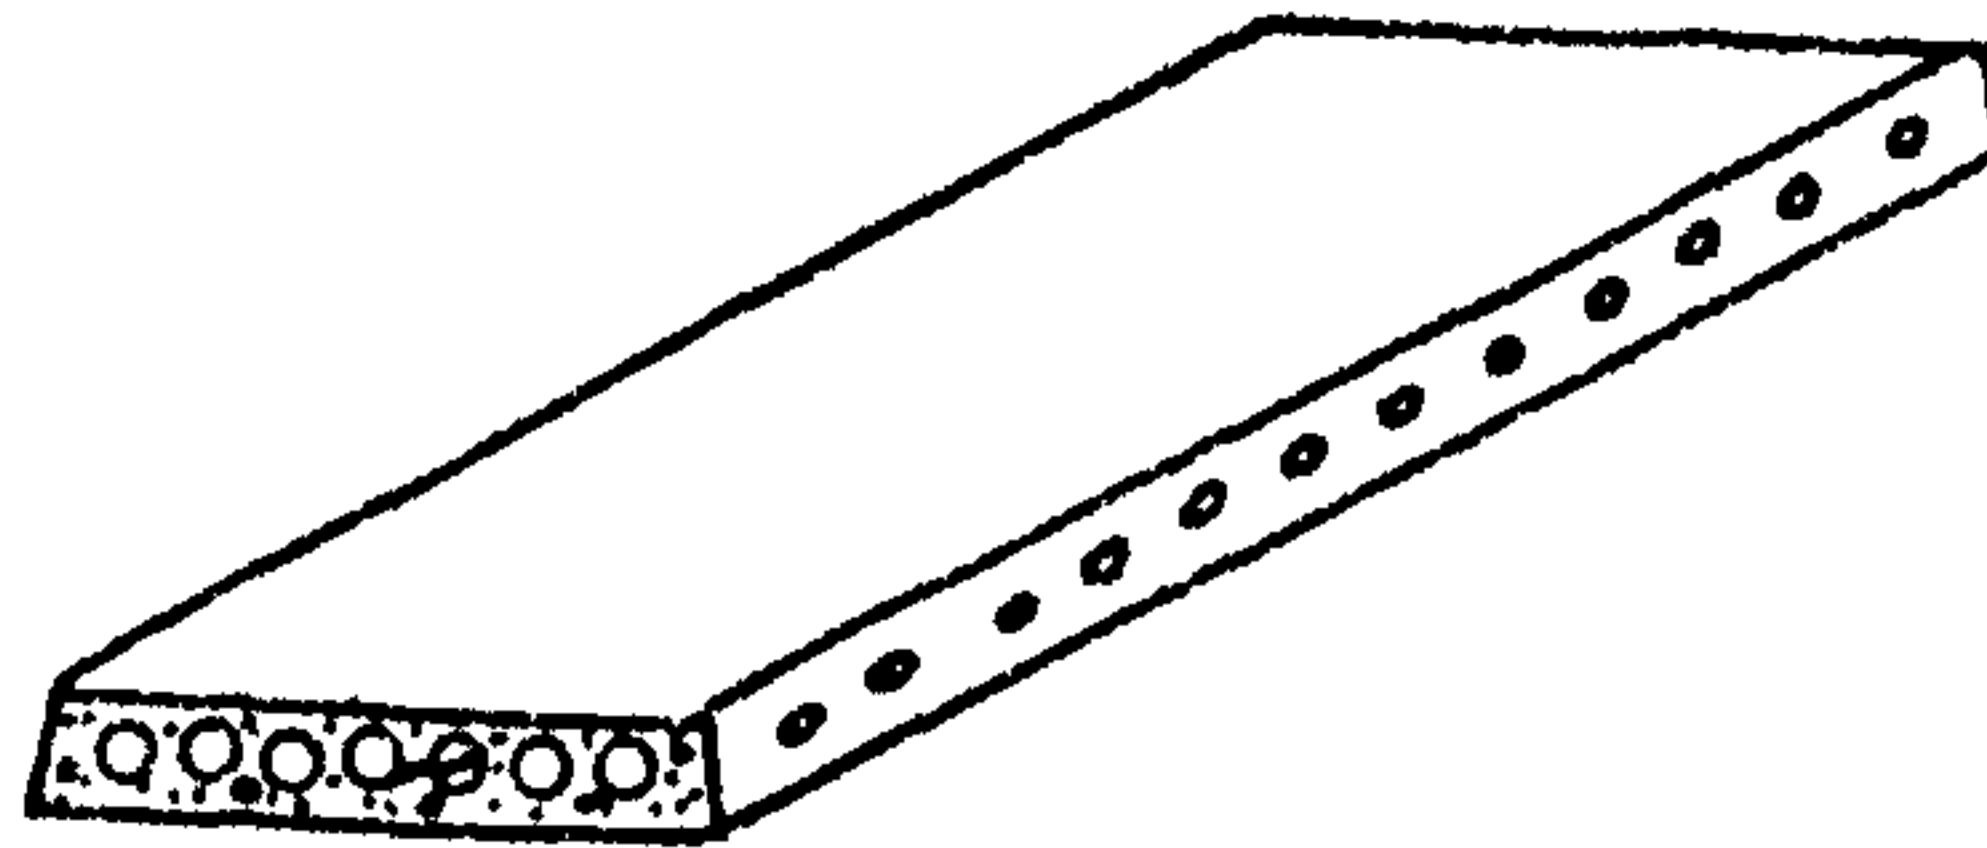
Рис.4.

4. Продольная трещина в промежуточном ребре, идущая вдоль арматуры (рис.4). Причина 8.

В этом случае предварительно напряженная арматура не имеет необходимой анкеровки, проскальзывает и плита может быть использована только после пересчета с пониженной несущей способностью и заделки трещины. Поперечная сила при этом воспринимается неповрежденными ребрами.

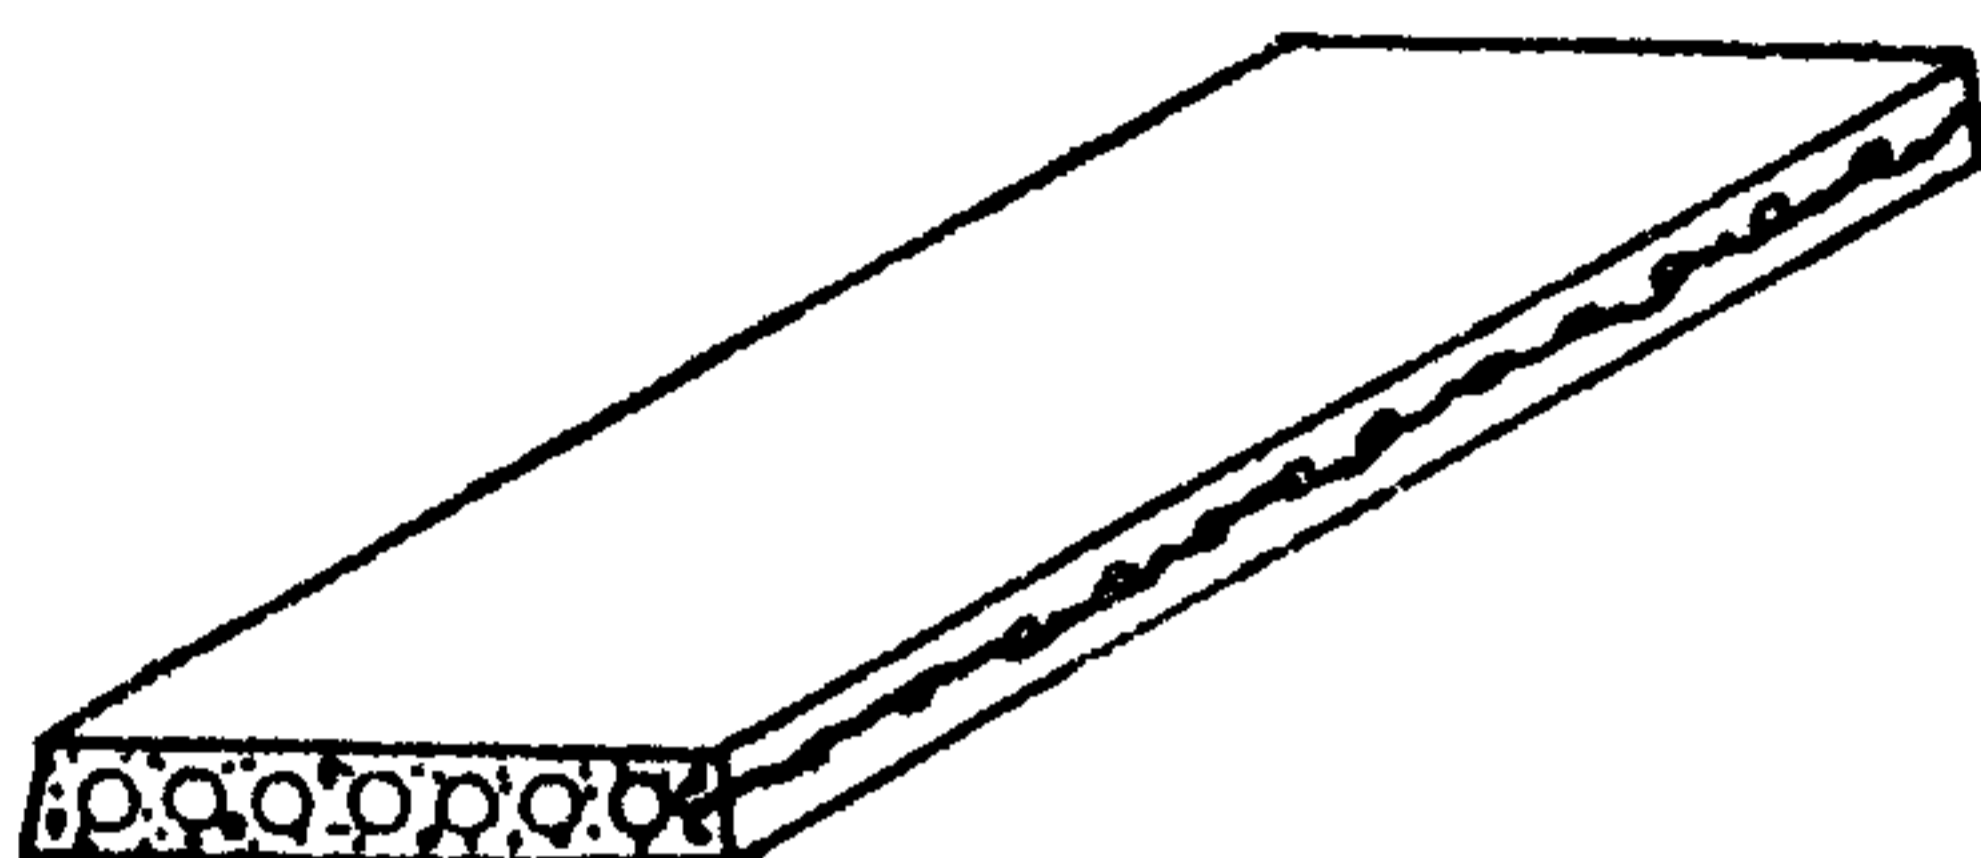
Рис.5.

5. Продольная трещина в крайнем ребре, расчл.ложенная вдоль арматуры (рис.5). Причины 3,7-9.

Рекомендации аналогичны п.4.

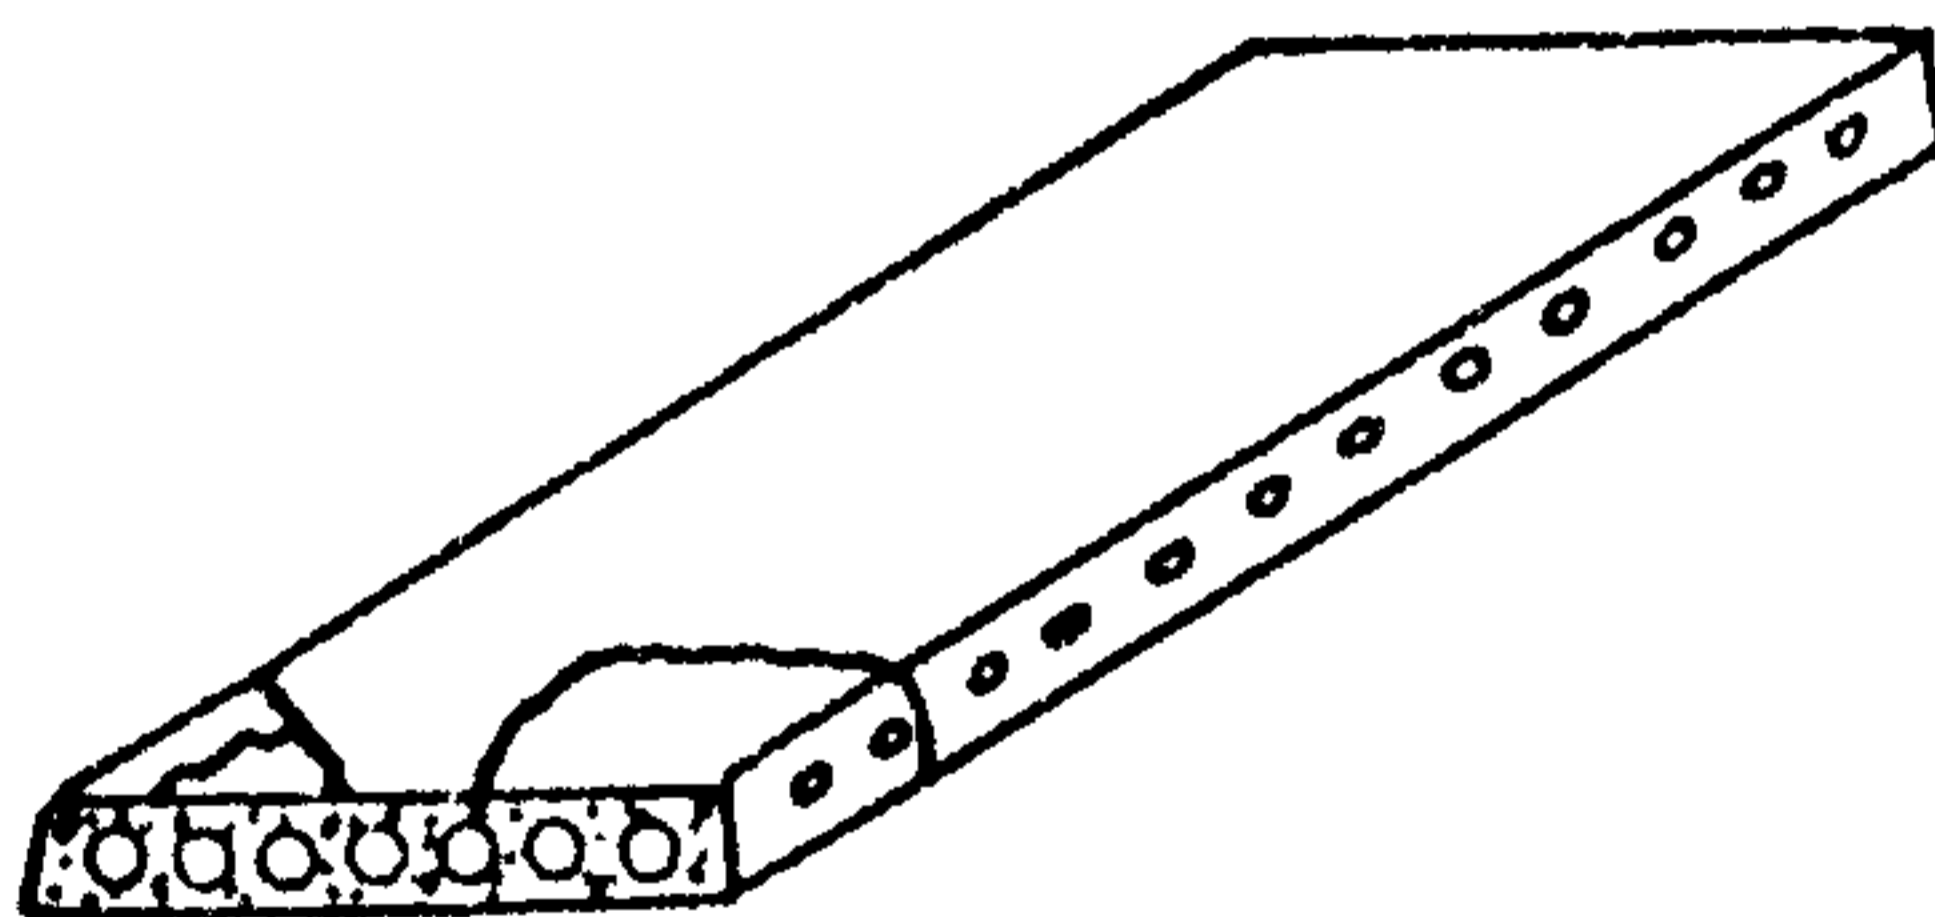
Рис.6.

6. Диагональные трещины в углах плиты начинаются на торцах и могут тянуться до боковых граней. Они могут быть на верхней поверхности или нижней, а также рассекать всю толщину плиты (рис.6). Причины 6,10.

Плита должна быть проверена расчетом на поперечную силу, и после заделки канала может быть применена.

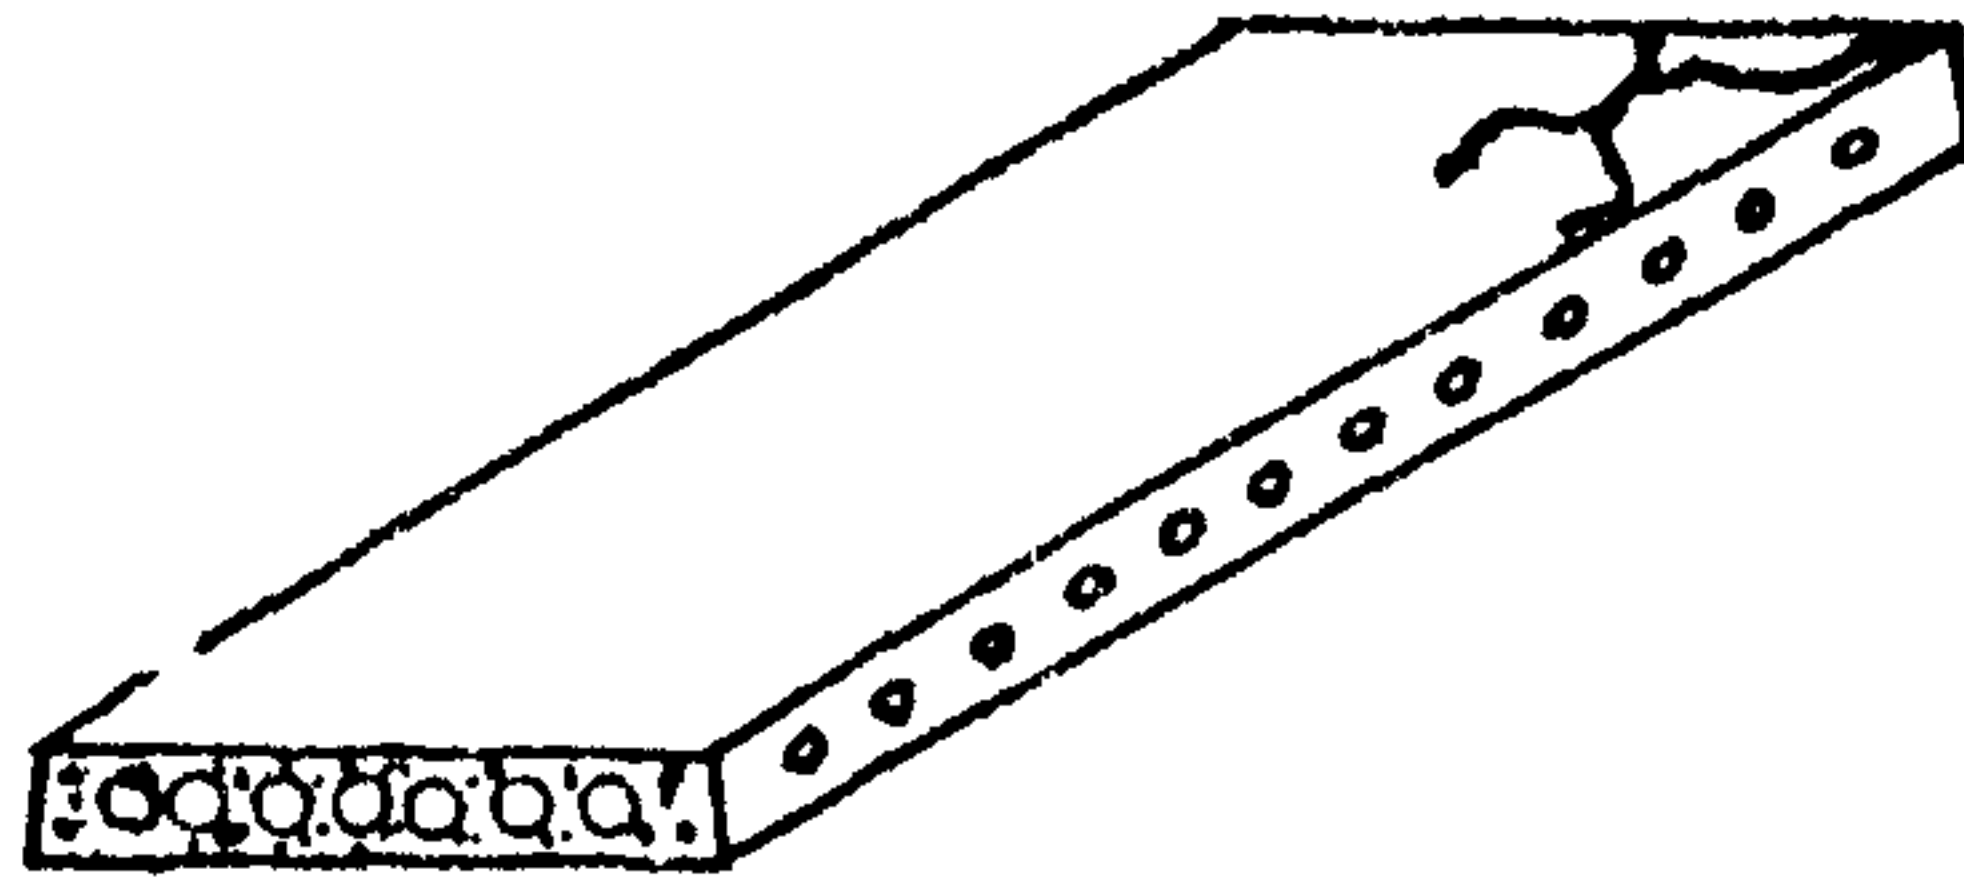
Рис.7.

7. Мелкие локальные трещины, возникающие по верхней поверхности плиты (рис.7). Причины 1,2.

Заделка трещины затруднена, а вопрос условий применения должен решаться в индивидуальном порядке.

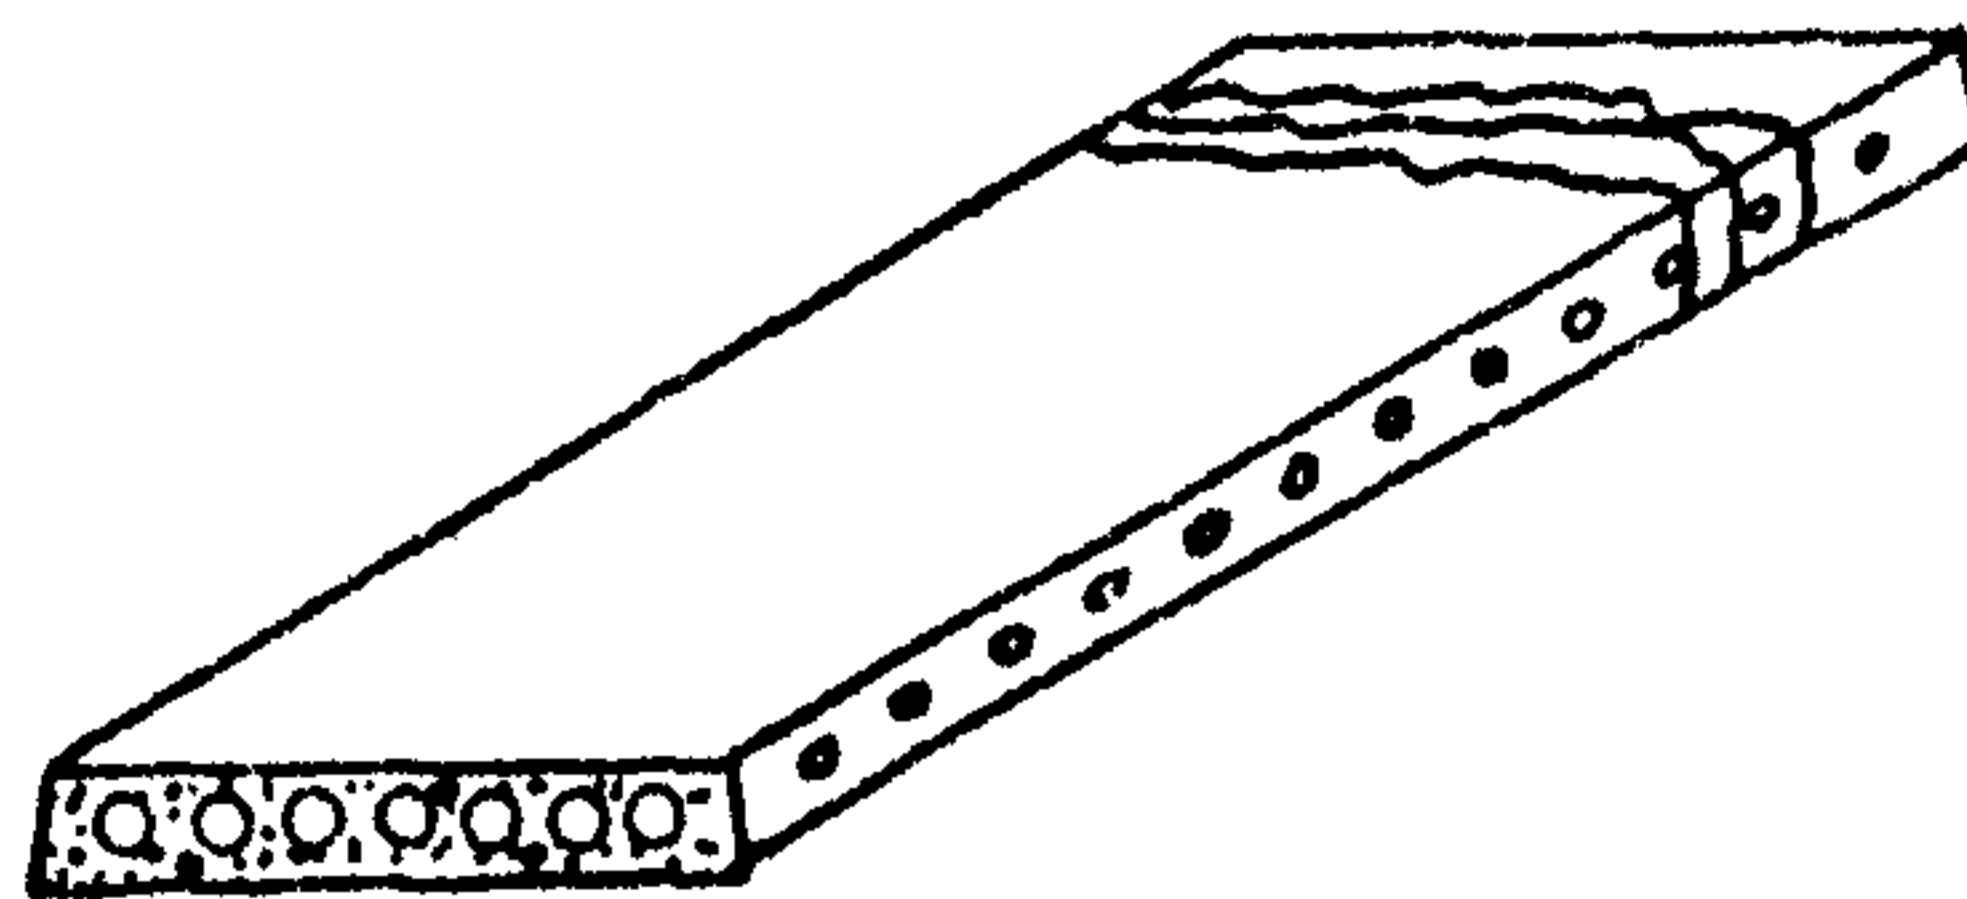
Рис.8.

8. Поперечные трещины, почти опоясывающие сечение плиты в дальнем конце при применении новых пустообразователей (рис.8). Причина 11.

11. Повышенное трение новых пустотообразователей о бетон. . Является причиной повреждения типа 8. Исчезает после 20-30 формовок.

Плита получается короче на 5-10 мм. Нарушена анкеровка арматуры в бетоне. Плиты могут применяться только в уменьшенном пролете с пересчетом несущей способности.
