РОССИЙСКОЕ АКЦИОНЕРНОЕ ОБЩЕСТВО  
ЭНЕРГЕТИКИ И ЭЛЕКТРИФИКАЦИИ  
«ЕЭС РОССИИ»

МЕТОДИЧЕСКИЕ УКАЗАНИЯ  
ПО РАССЛЕДОВАНИЮ  
ПРИЧИН ПОВРЕЖДЕНИЙ  
ДЕТАЛЕЙ РОТОРОВ  
ПАРОВЫХ ТУРБИН  
ЭЛЕКТРОСТАНЦИЙ

РД 153-34.1-17.424-2001

ОАО «ВТИ»

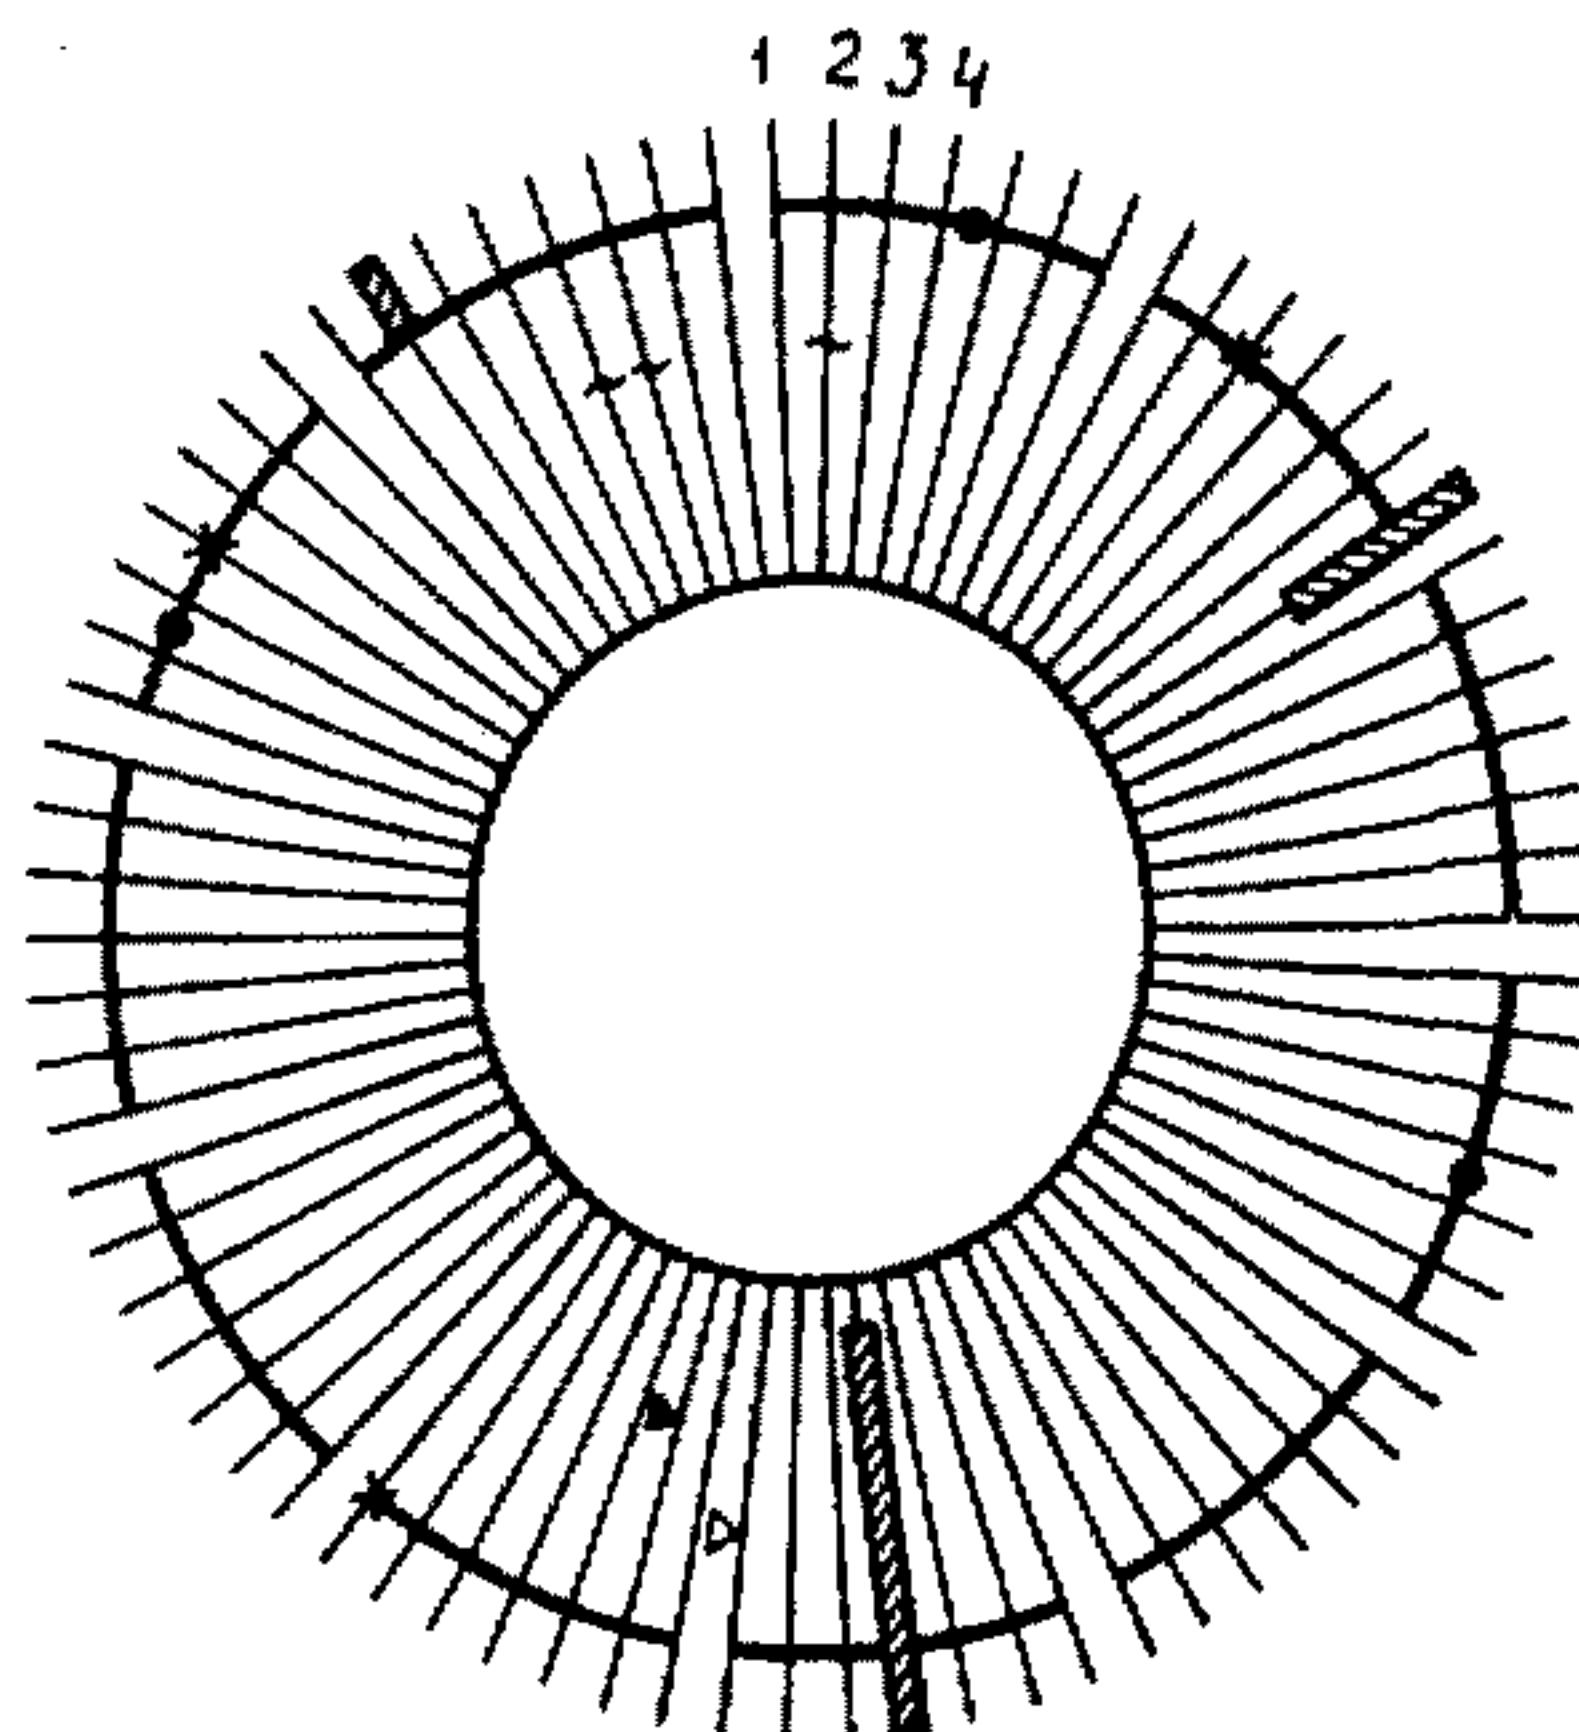
**Рисунок 1 – Схема повреждений рабочих лопаток на ступени**

- 1–4... – номера лопаток;  
■■■■■ – изломы (обрывы) лопаток;  
 ● – обрывы проволочного бандажа;  
 ✕ – отпайка проволочного бандажа;  
 ~ – трещины в лопатках;  
 ▼ – коррозия;  
 ▽ – эрозия.

2.3.2 Места повреждений (очаг, общий вид) фотографируются до и после проведения очистки от отложений. Составляется схема их расположения. В качестве примера на рисунке 1 приводится схема расположения поврежденных лопаток на ступени. По возможности отбираются пробы от отложений для проведения химического анализа.

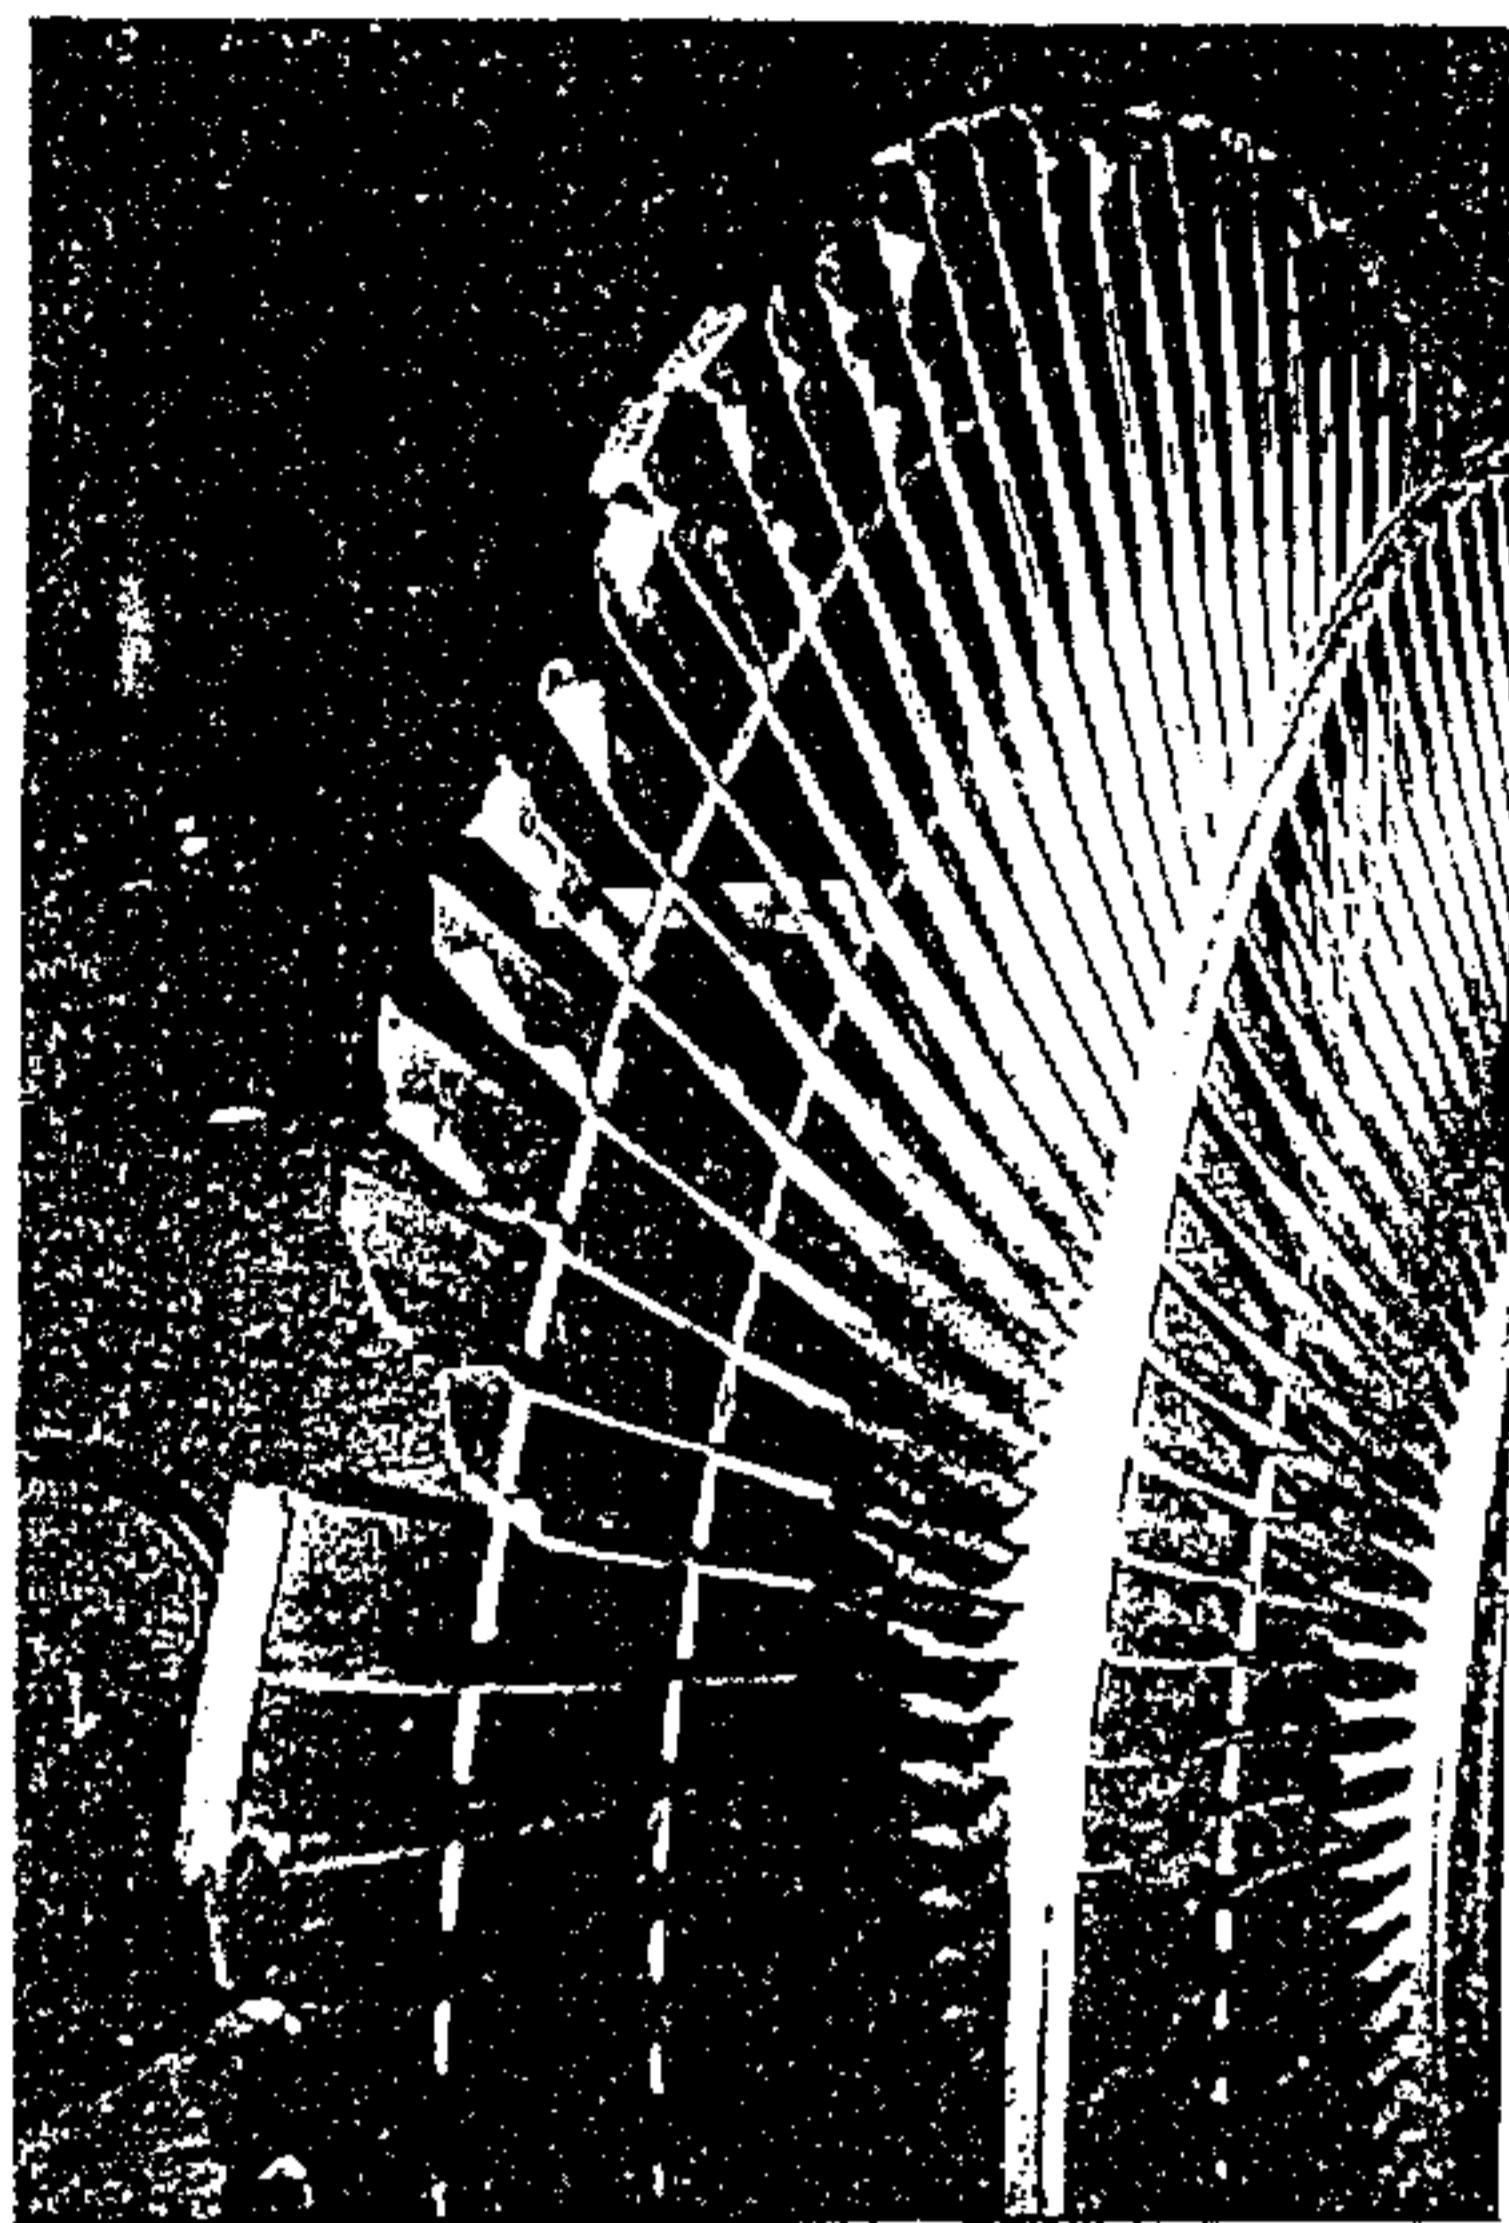
Рисунок В.4 – Поврежденная 50-я ступень ЦНД-2 турбоагрегата К-800-240-3 (ст. № 6)  
Рязанской ГРЭС

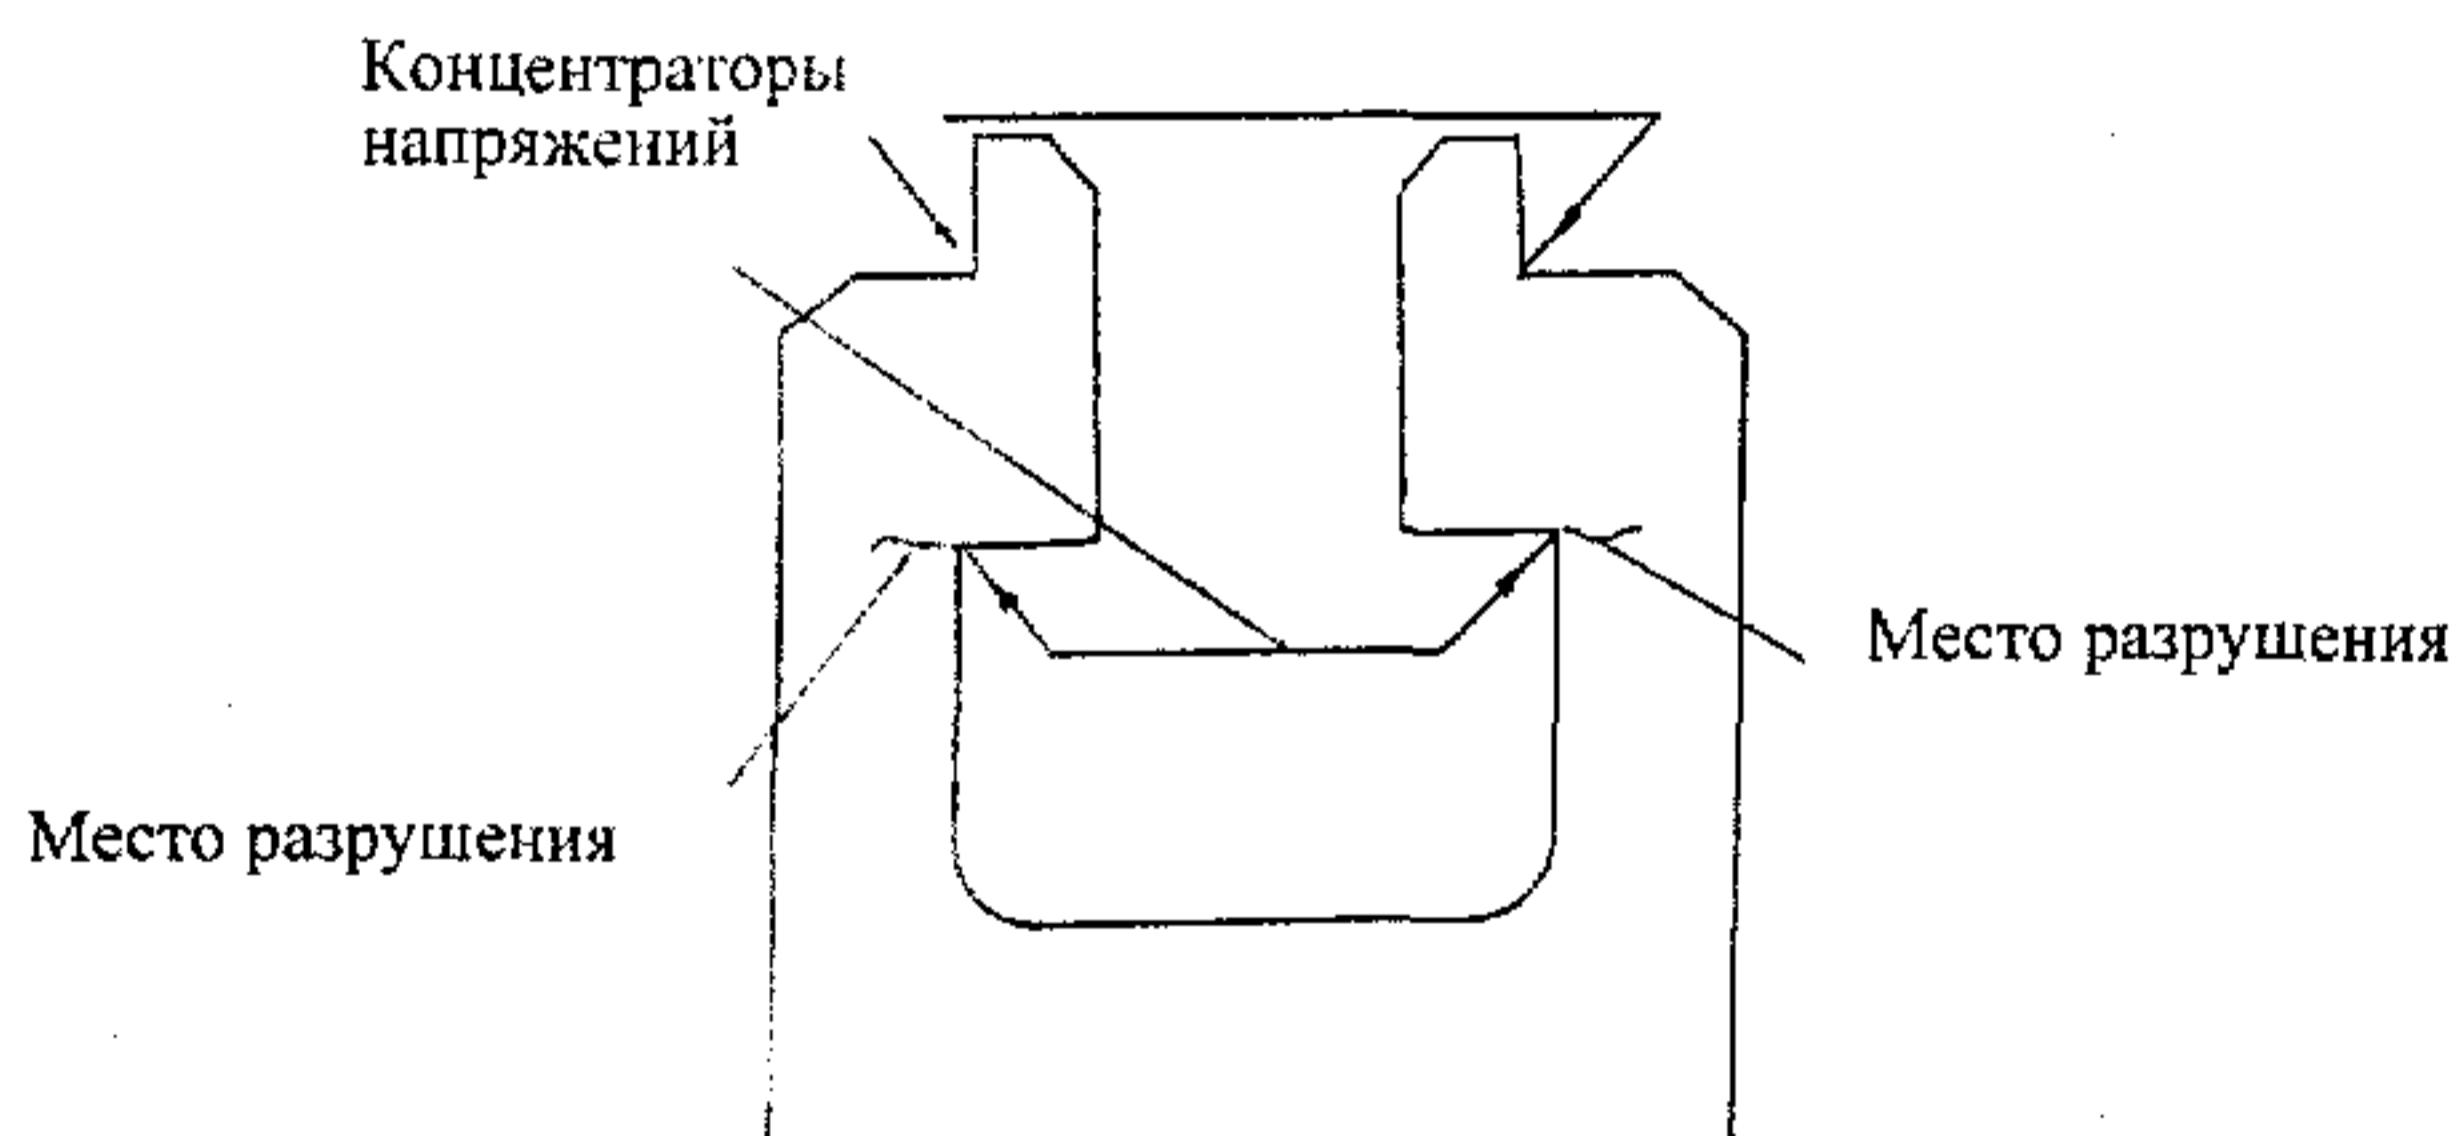
Рисунок В.5 – Эскиз и схема повреждений диска 18-й ступени РСД турбоагрегата  
Т-175/210-130 (ст. № 2) Барнаульской ТЭЦ-3 (02.03.96 г.)

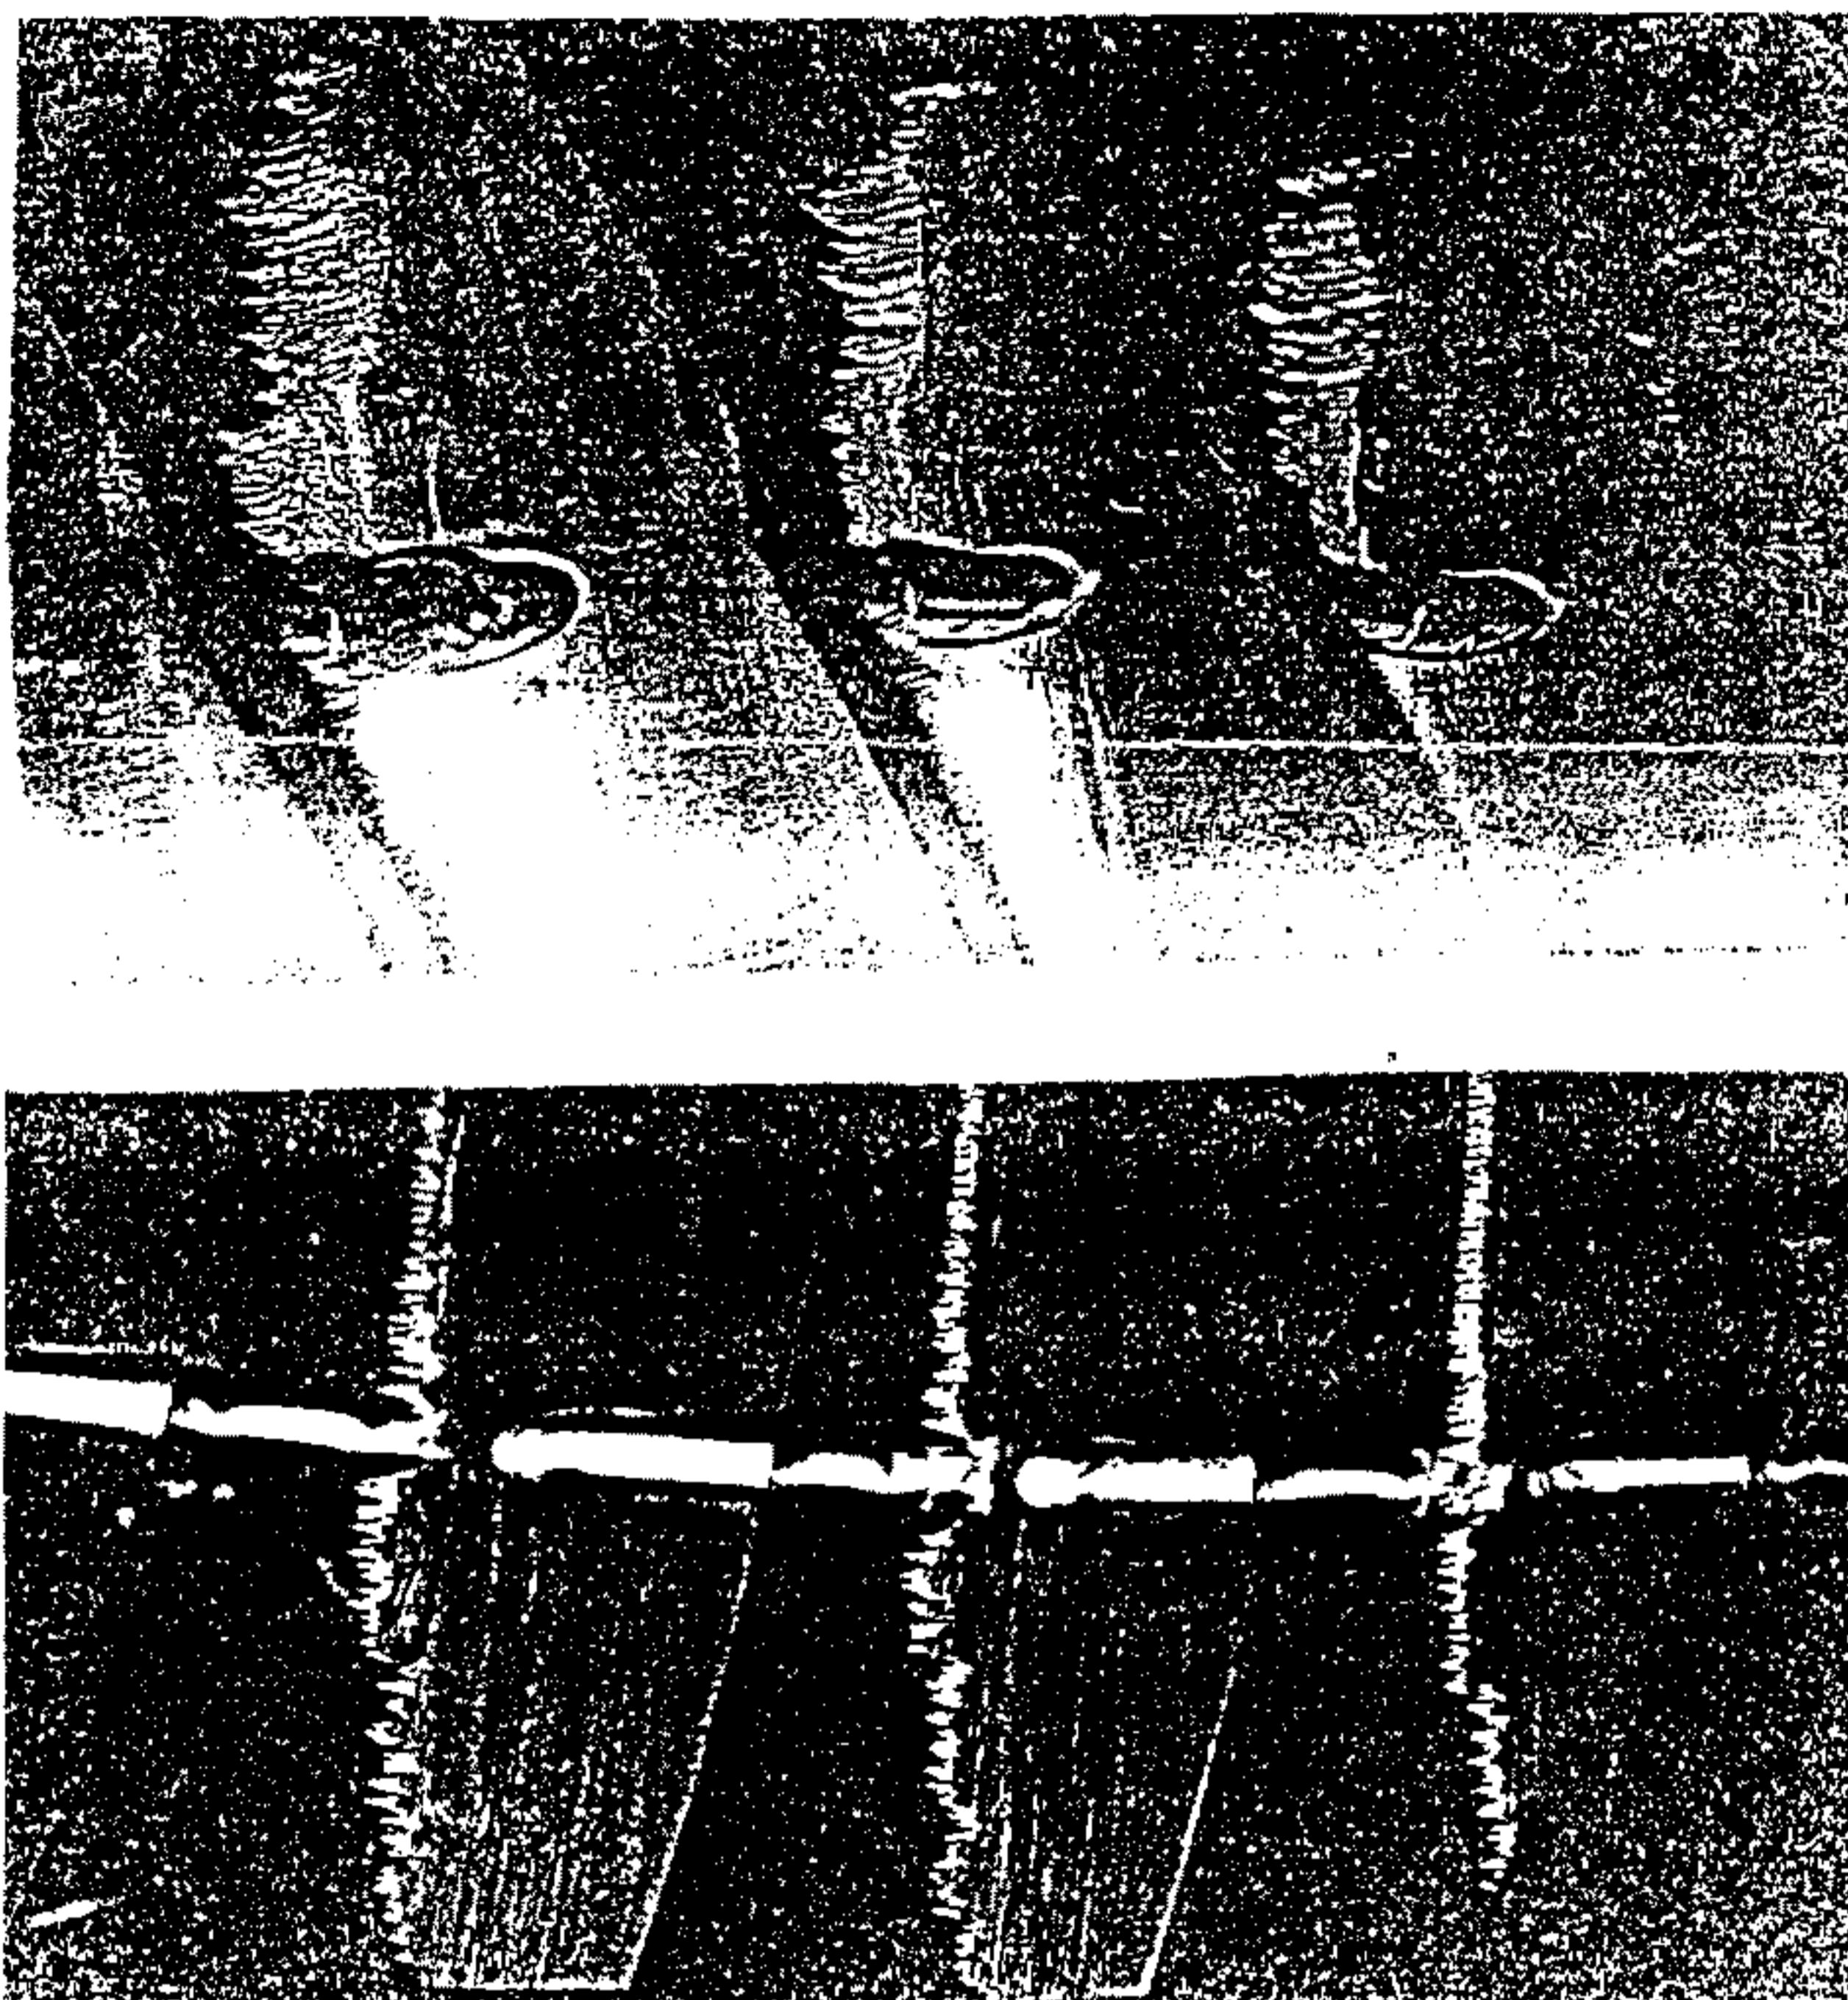
**Рисунок В.8 – Эрозионный износ вершин рабочих лопаток 3-го потока 5-й ступени ЦНД турбоагрегата К-300-240 (ст. № 1) Ставропольской ГРЭС**

Эрозионный износ последних ступеней низкого давления вызван соударением водяных капель и поверхности лопаток (рисунки В.8, В.27). Для последних ступеней РСД, работающих во влажном паре, и РНД характерен износ входных и выходных кромок. Зоны расположения эродированных поверхностей и интенсивность эрозионного износа специфичны для лопаток турбин разных типов. Входная кромка защищается стеллитовыми пластинами или упрочняется электроискровым способом. Имеется небольшой опыт защиты нижней части выходной кромки путем нанесения покрытий, защищающих от эрозионно-коррозионного износа. Эродированная поверхность лопатки наклепывается. Зарождаться трещина будет от эрозионных канавок по механизму усталости, коррозионной усталости или коррозионного растрескивания, а распространяться, как правило, – по механизму усталости или коррозионной усталости. Нарушение технологии пайки противоэрэозионных пластин явилось причиной эрозионного износа вершины входной кромки рабочих лопаток последней ступени РНД (см. рисунок В.8). Эрозионный износ и силовой отрыв от кратковременной статической нагрузки вершин рабочих лопаток и цельнофрезерованного бандажа РНД турбоагрегата 1200 МВт представлен на рисунке В.6.

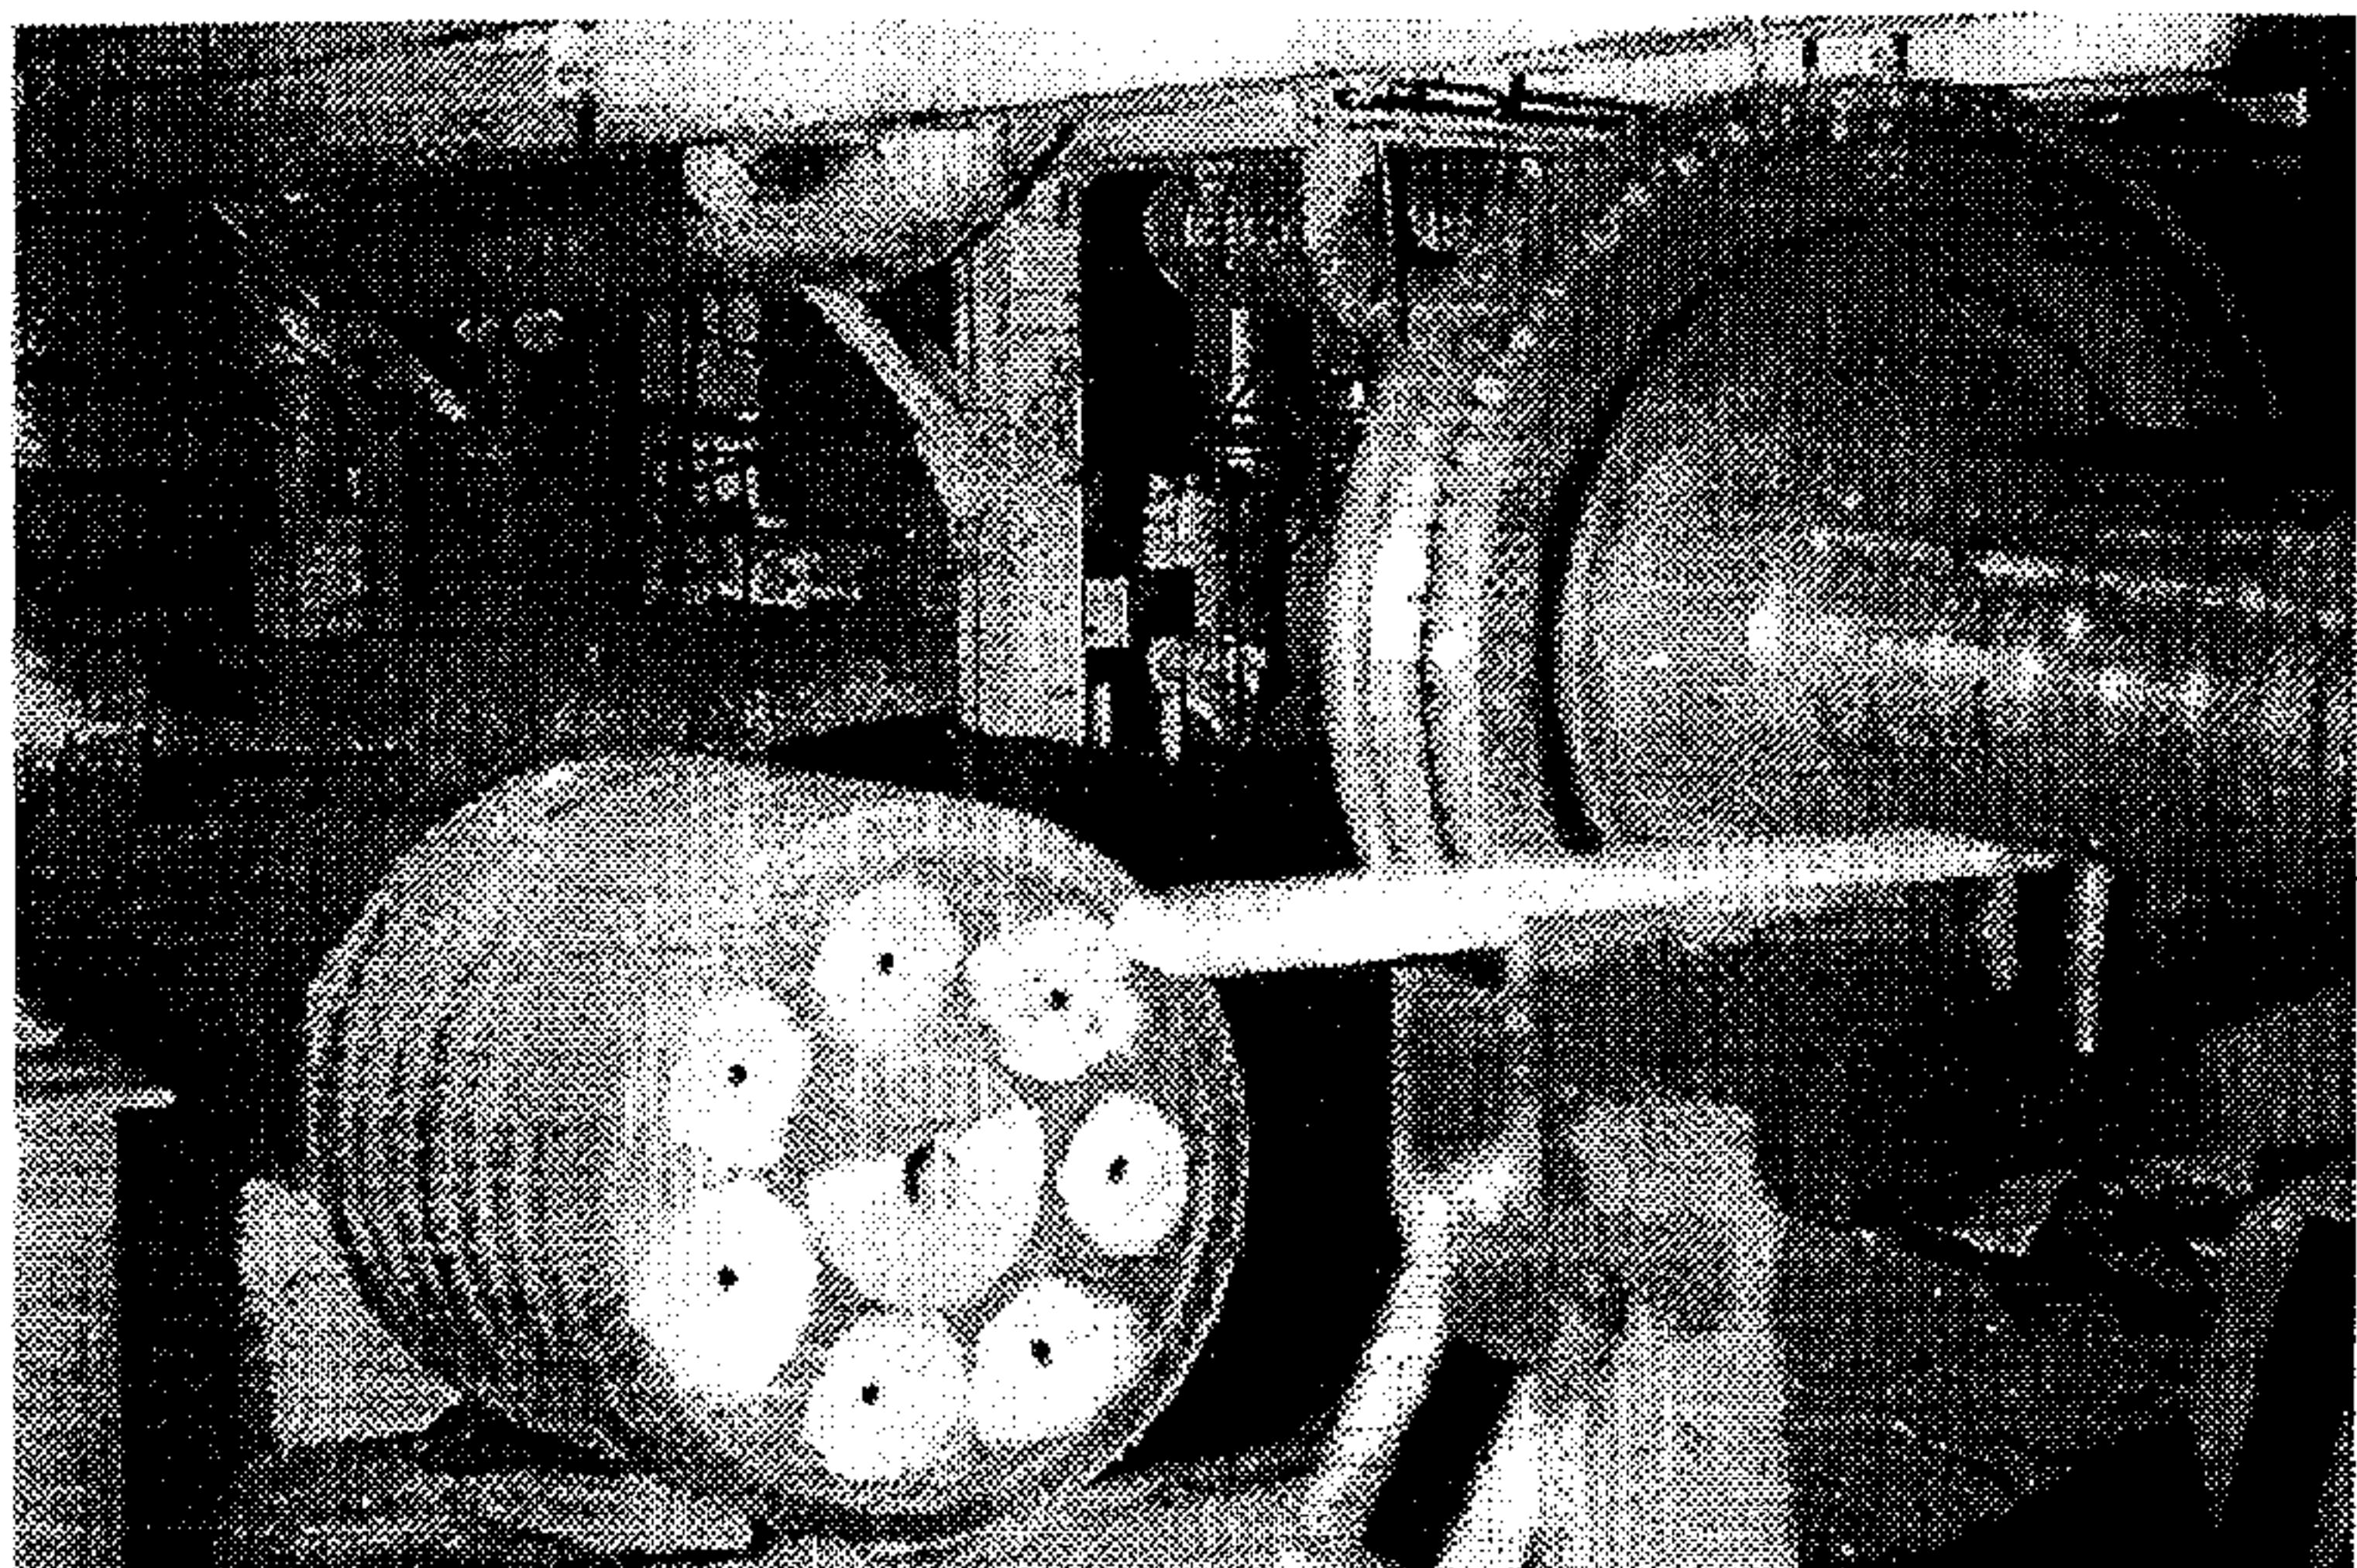
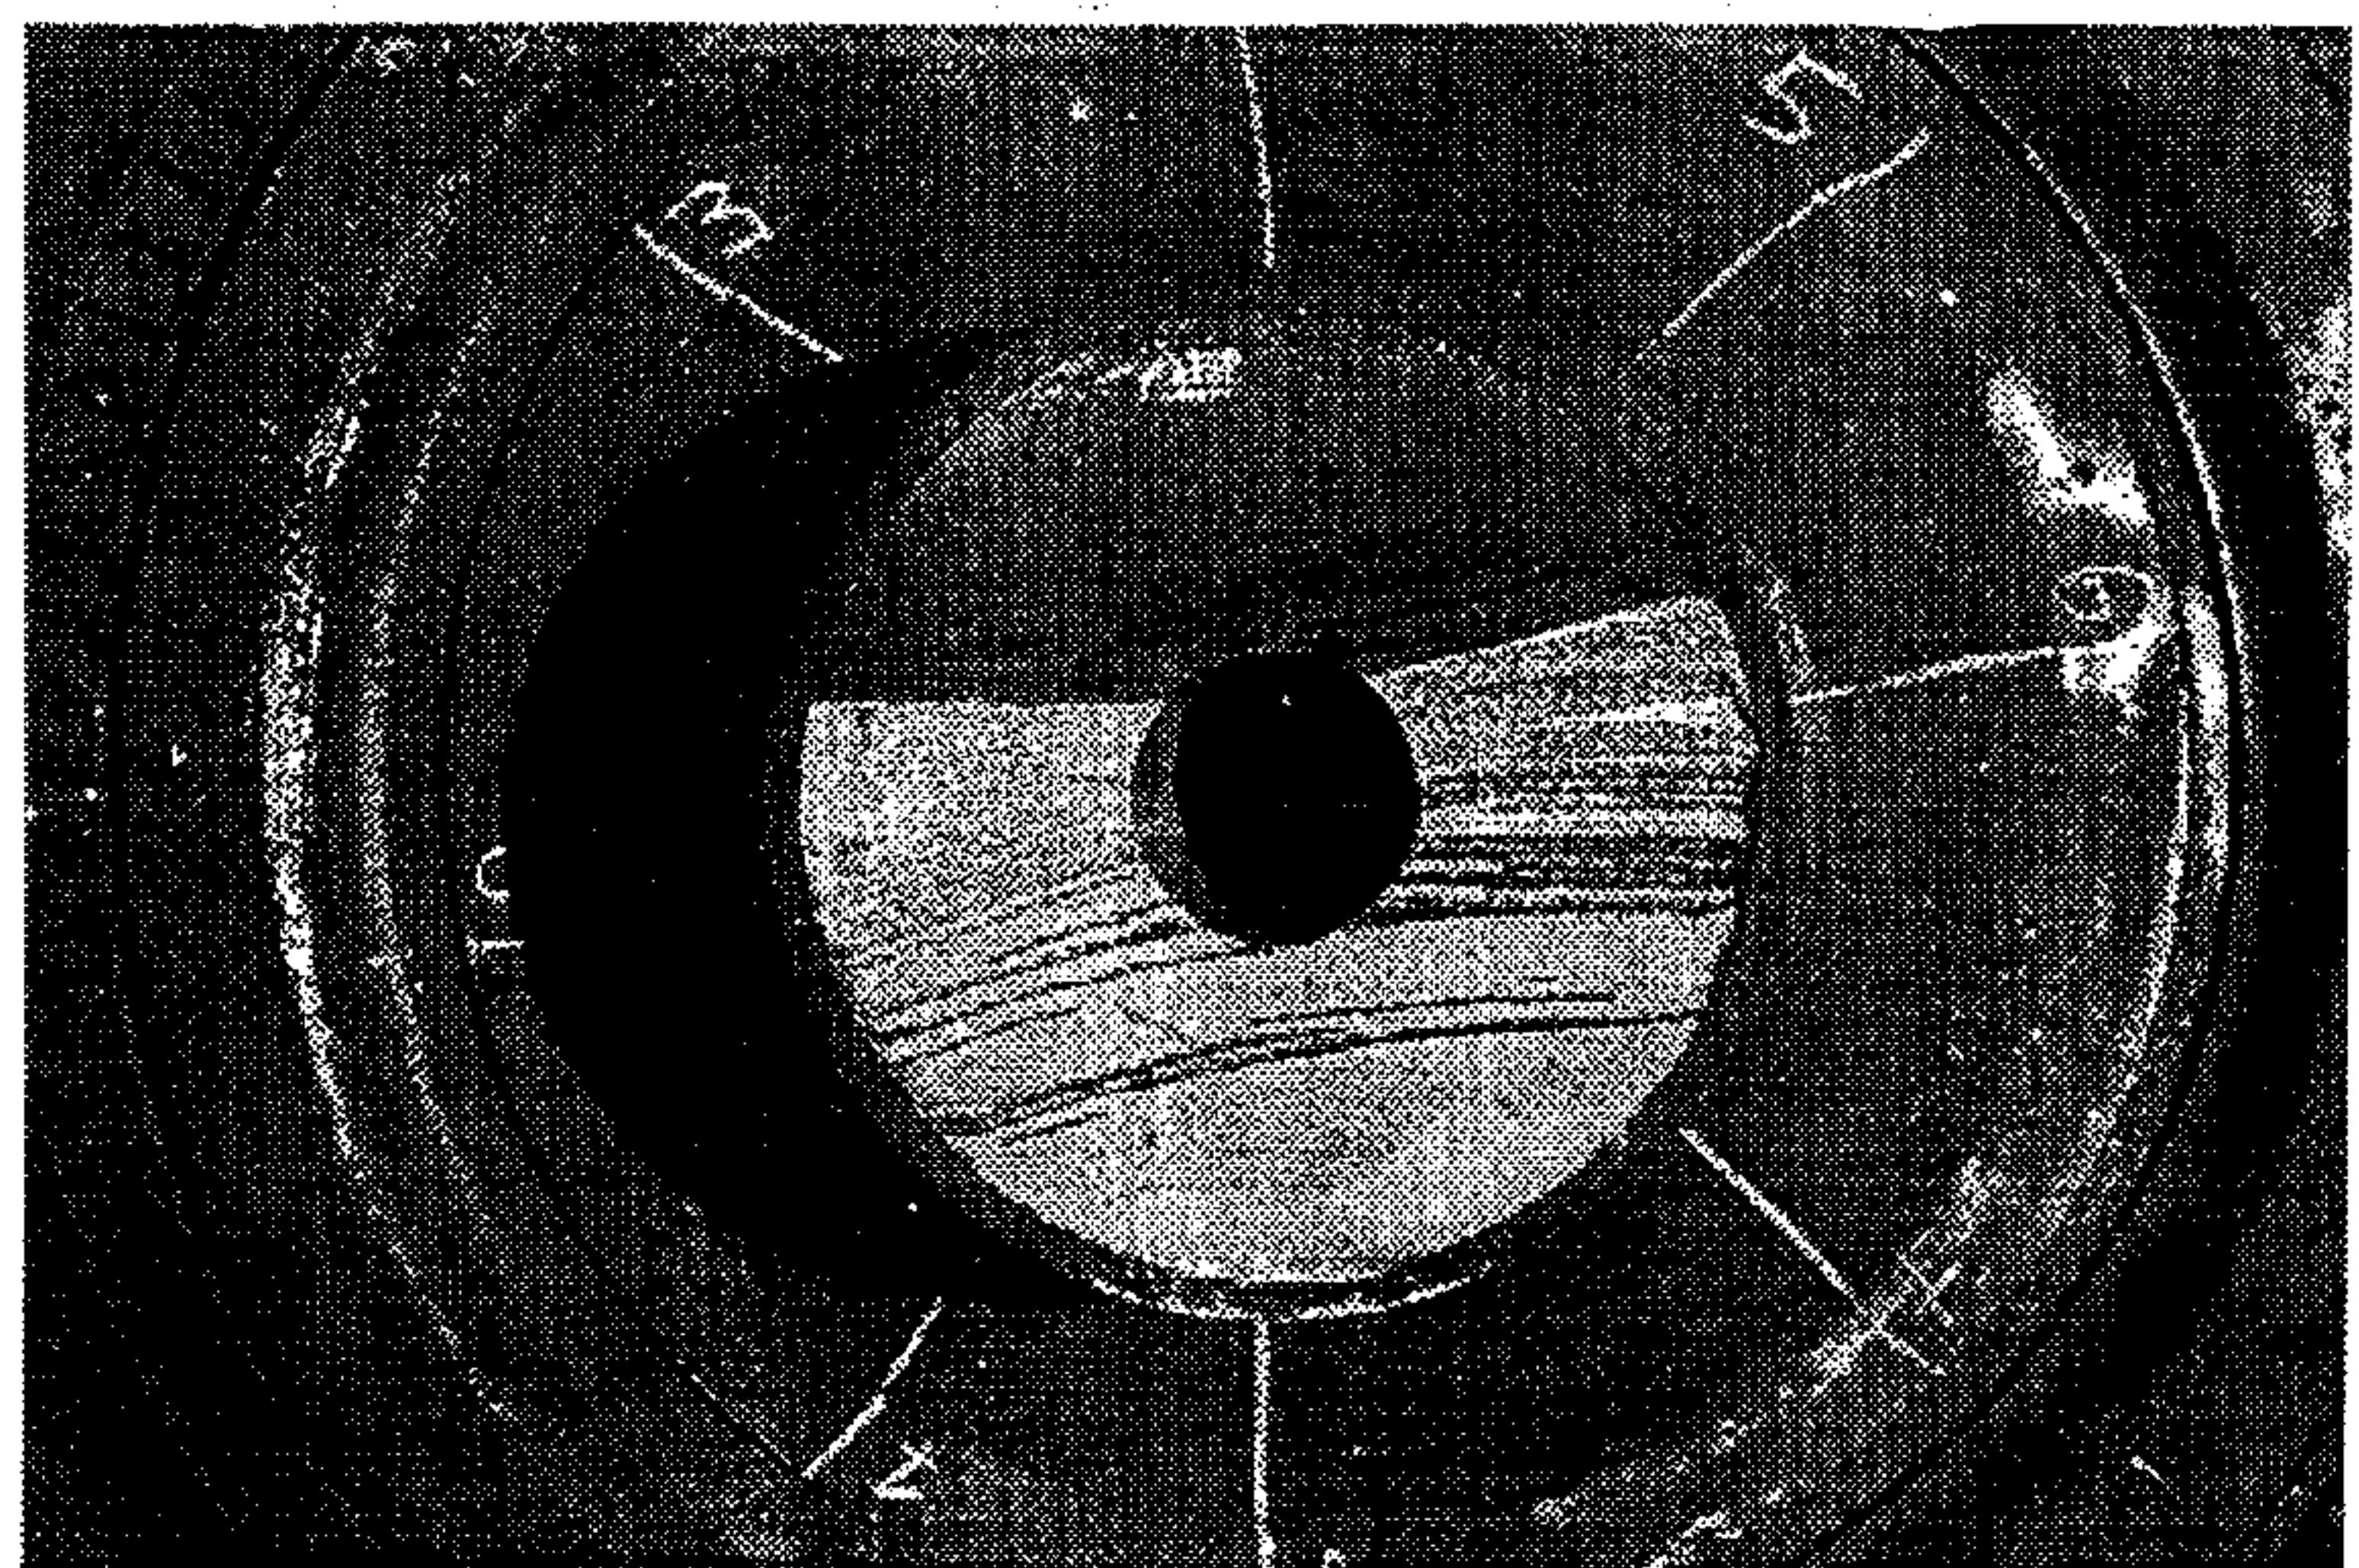
Рисунок В.10 – Повреждение ротора ВД турбины Т-110/120-130-5 (ст. № 3) Южно-Сахалинской ТЭЦ-1

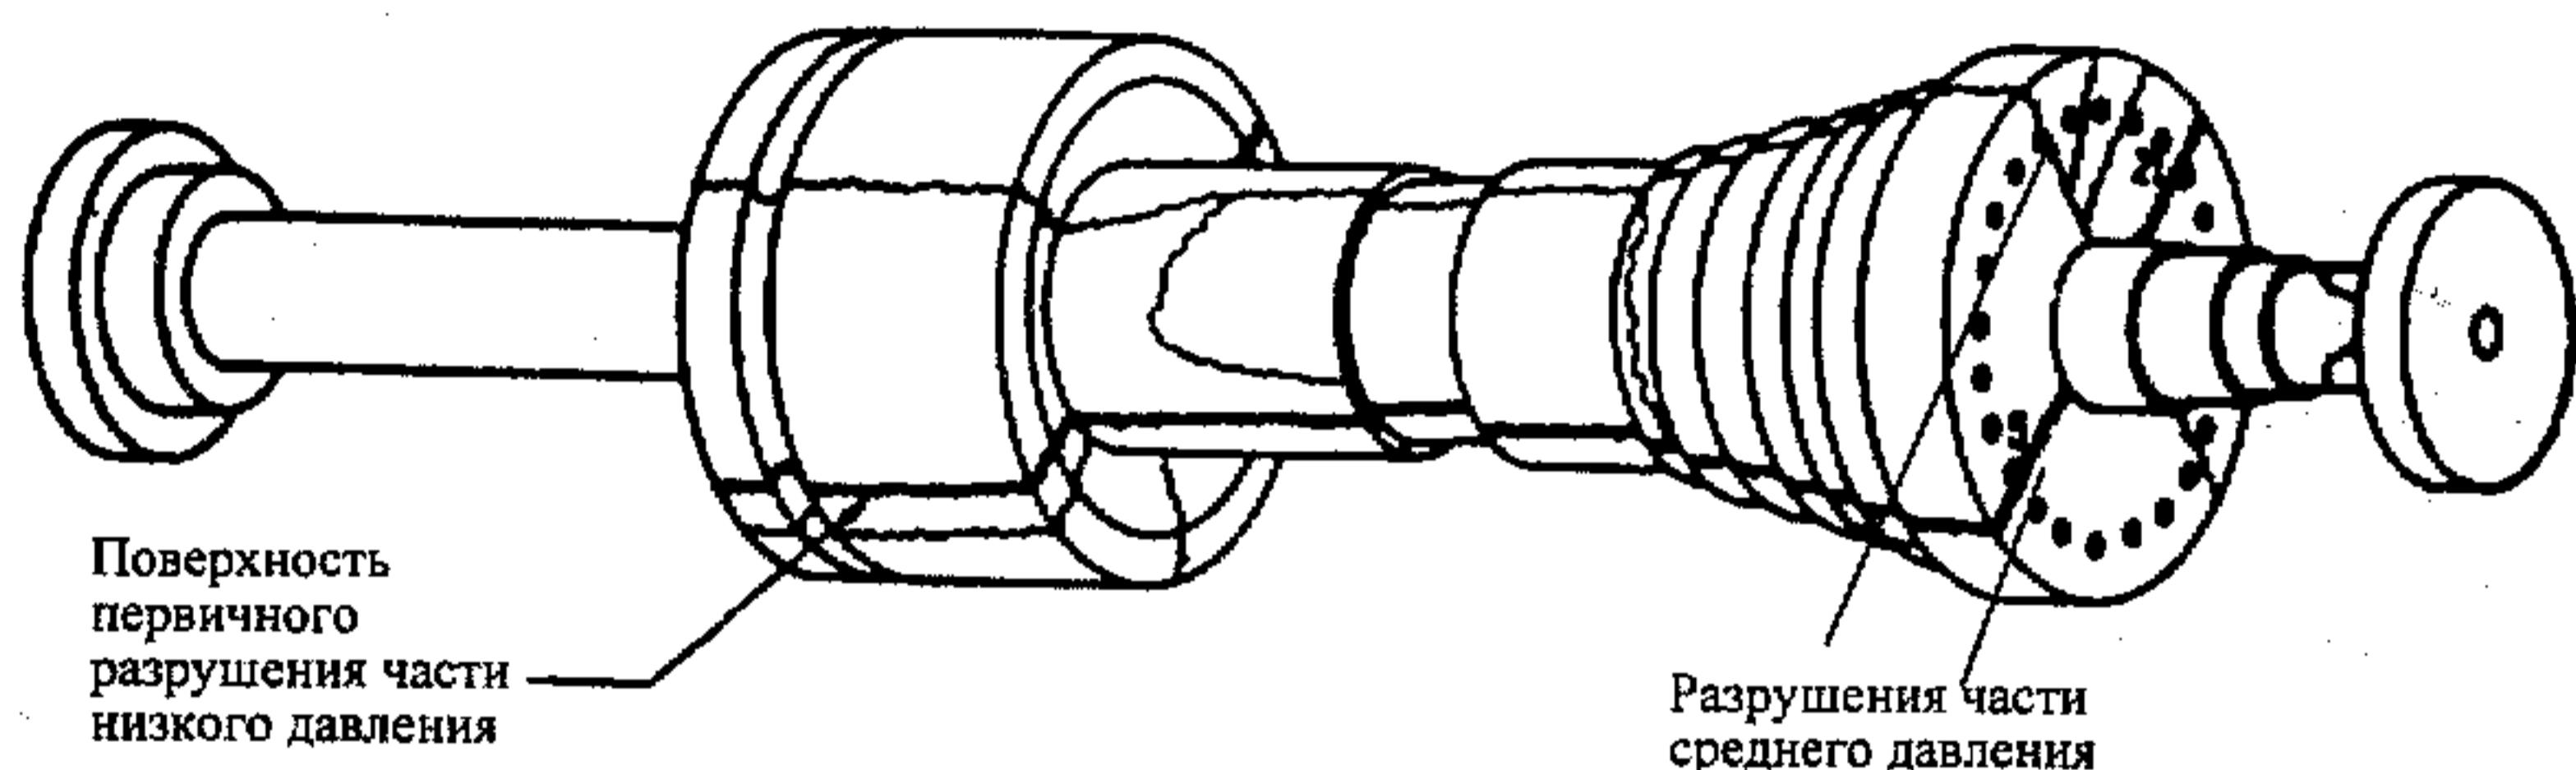
При пуске турбины из холодного состояния произошло разрушение ротора среднего-низкого давления при частоте вращения 3400 об/мин. Номинальная частота

*a – общий вид разрушения ротора; б – схема развития трещин в роторе.*
