РОССИЙСКОЕ АКЦИОНЕРНОЕ ОБЩЕСТВО  
ЭНЕРГЕТИКИ И ЭЛЕКТРИФИКАЦИИ  
«ЕЭС РОССИИ»

МЕТОДИЧЕСКИЕ УКАЗАНИЯ  
ПО РАССЛЕДОВАНИЮ  
ПРИЧИН ПОВРЕЖДЕНИЙ  
ДЕТАЛЕЙ РОТОРОВ  
ПАРОВЫХ ТУРБИН  
ЭЛЕКТРОСТАНЦИЙ

РД 153-34.1-17.424-2001

ОАО «ВТИ»

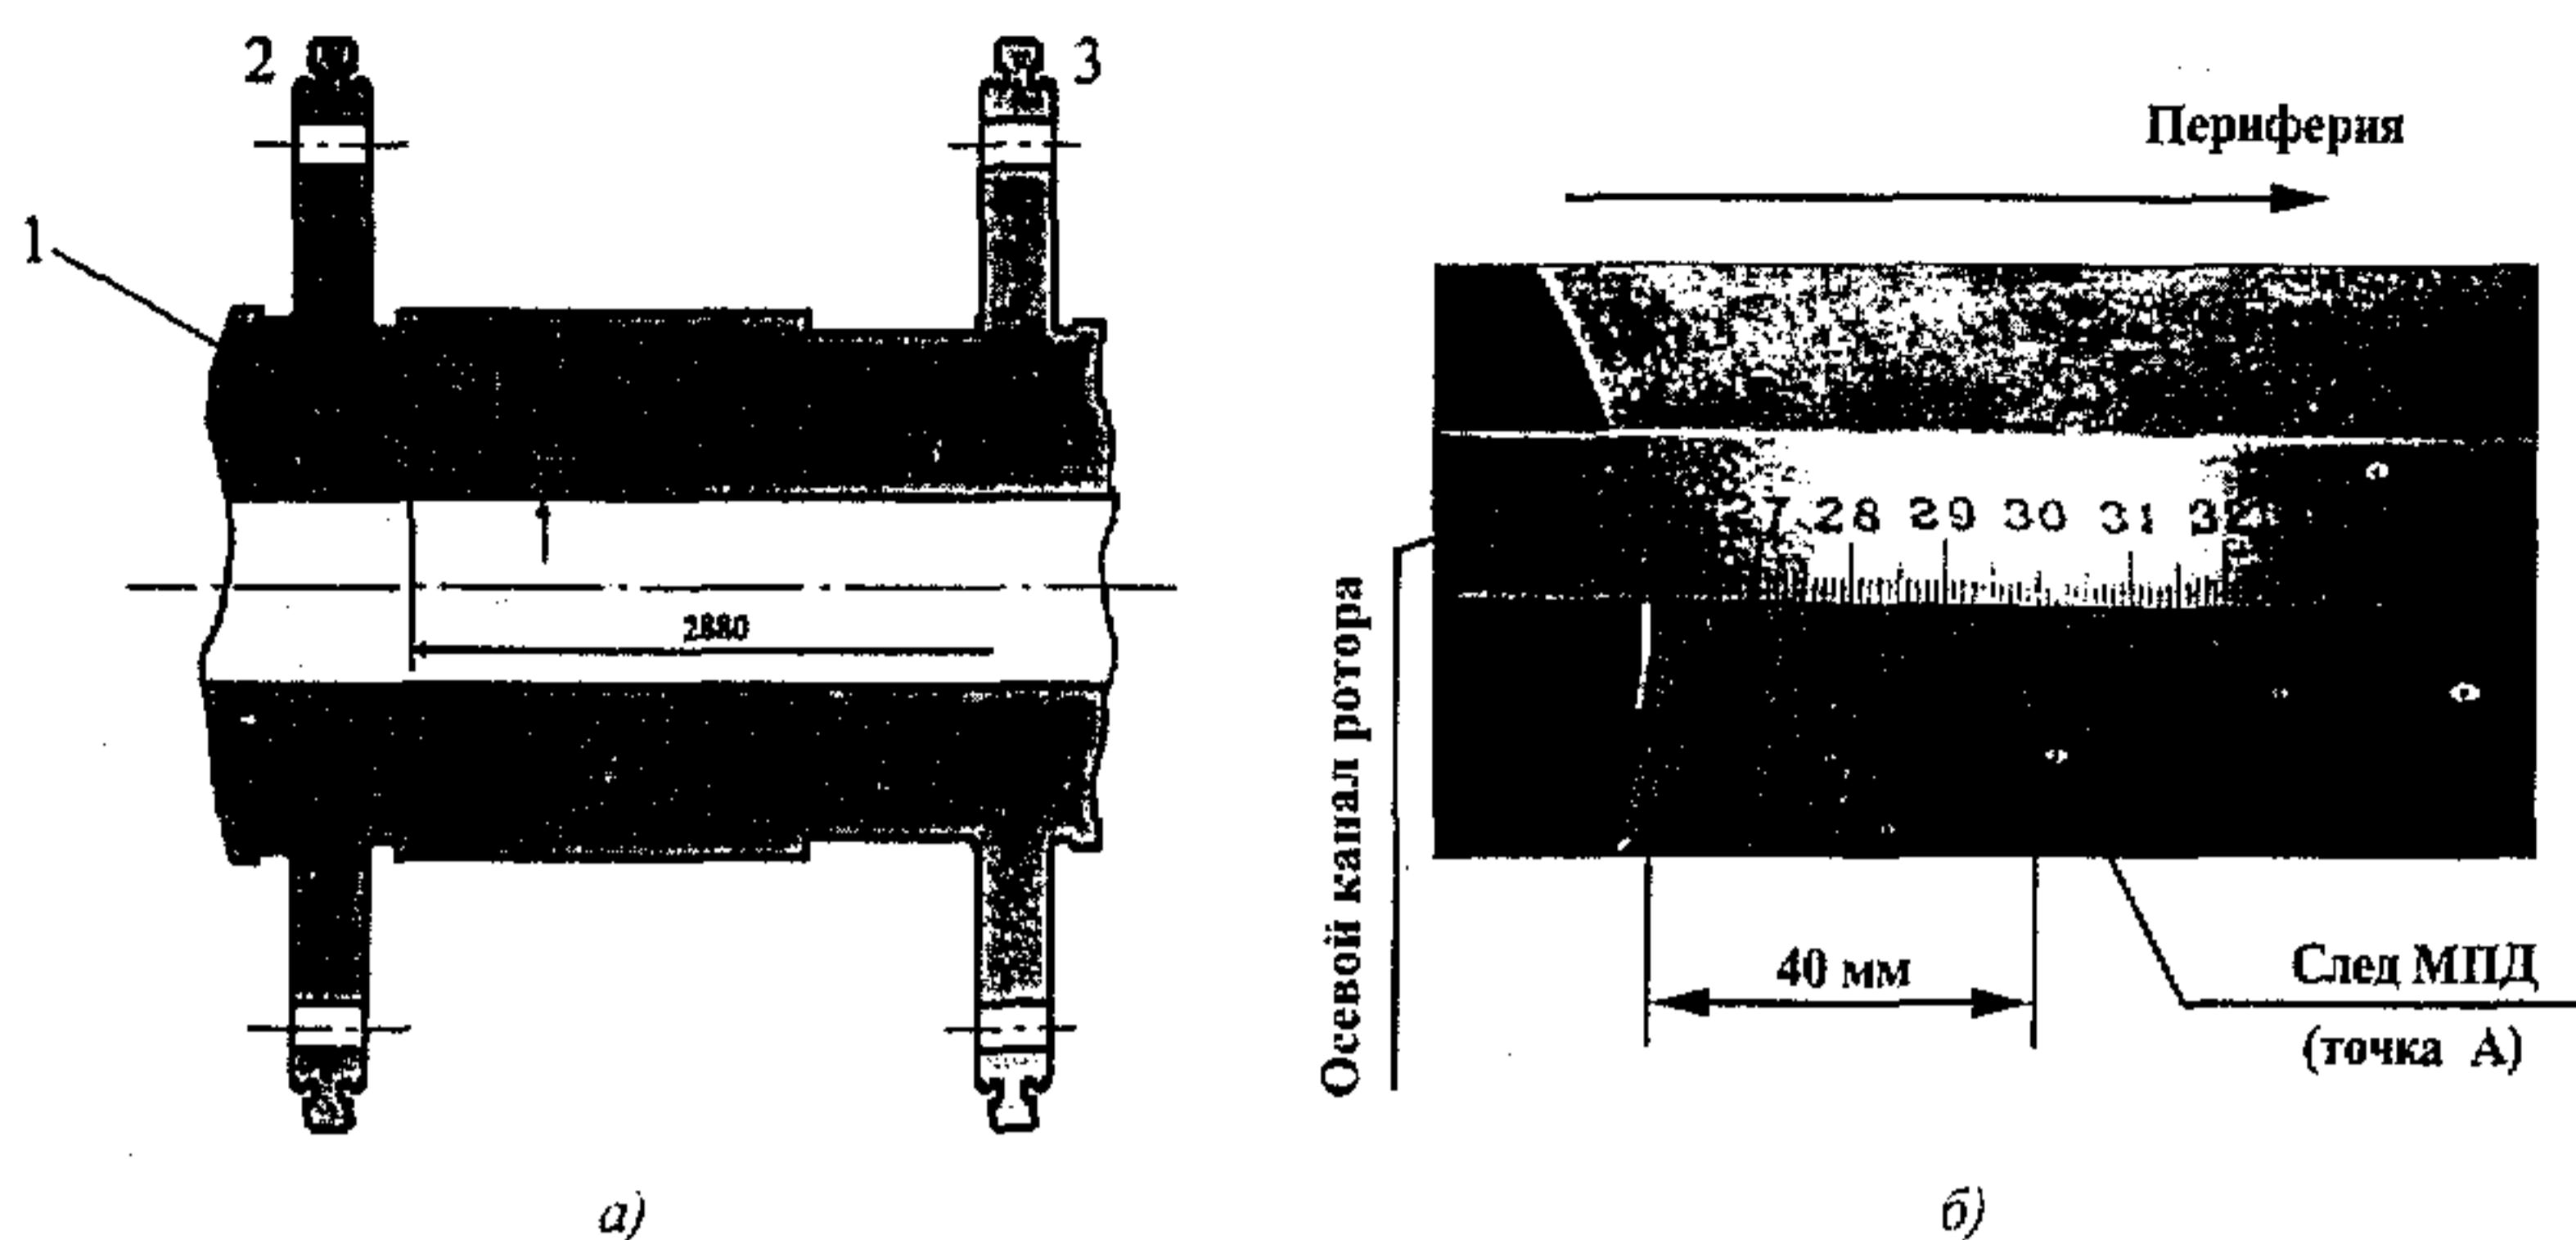
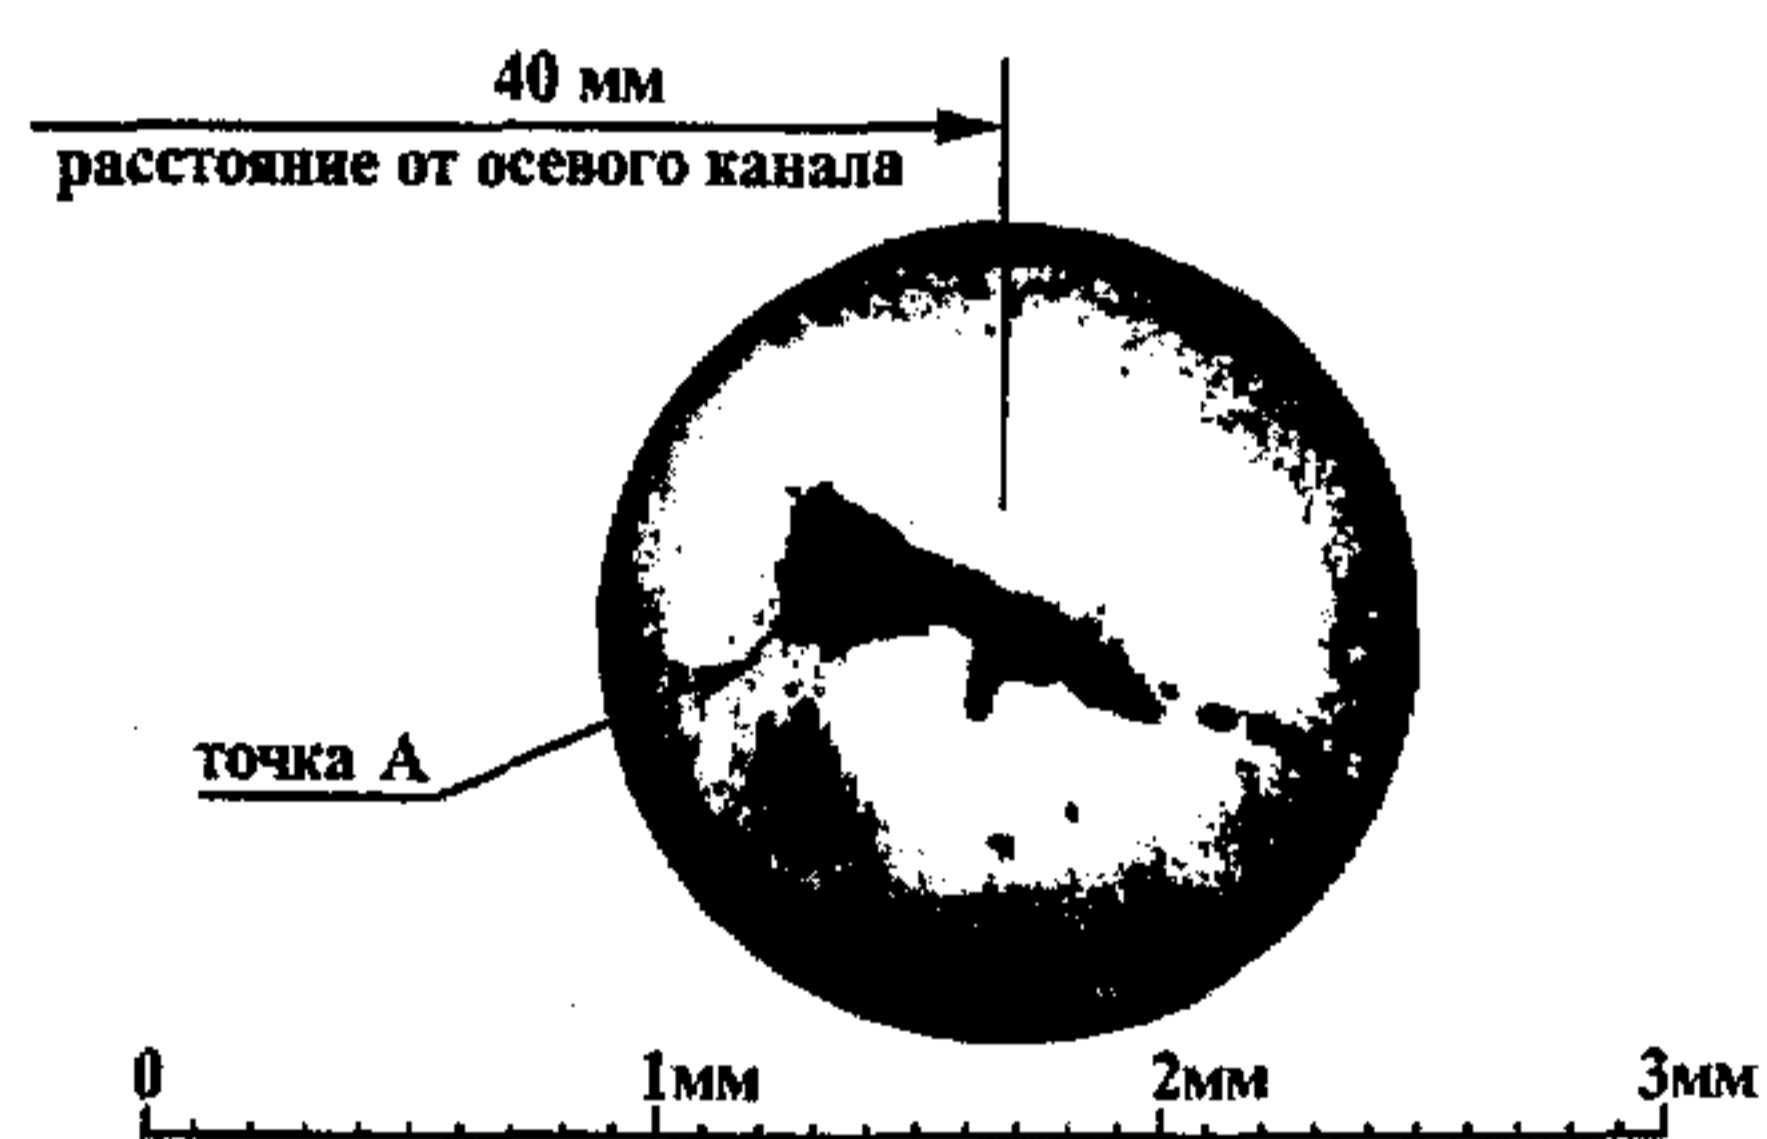
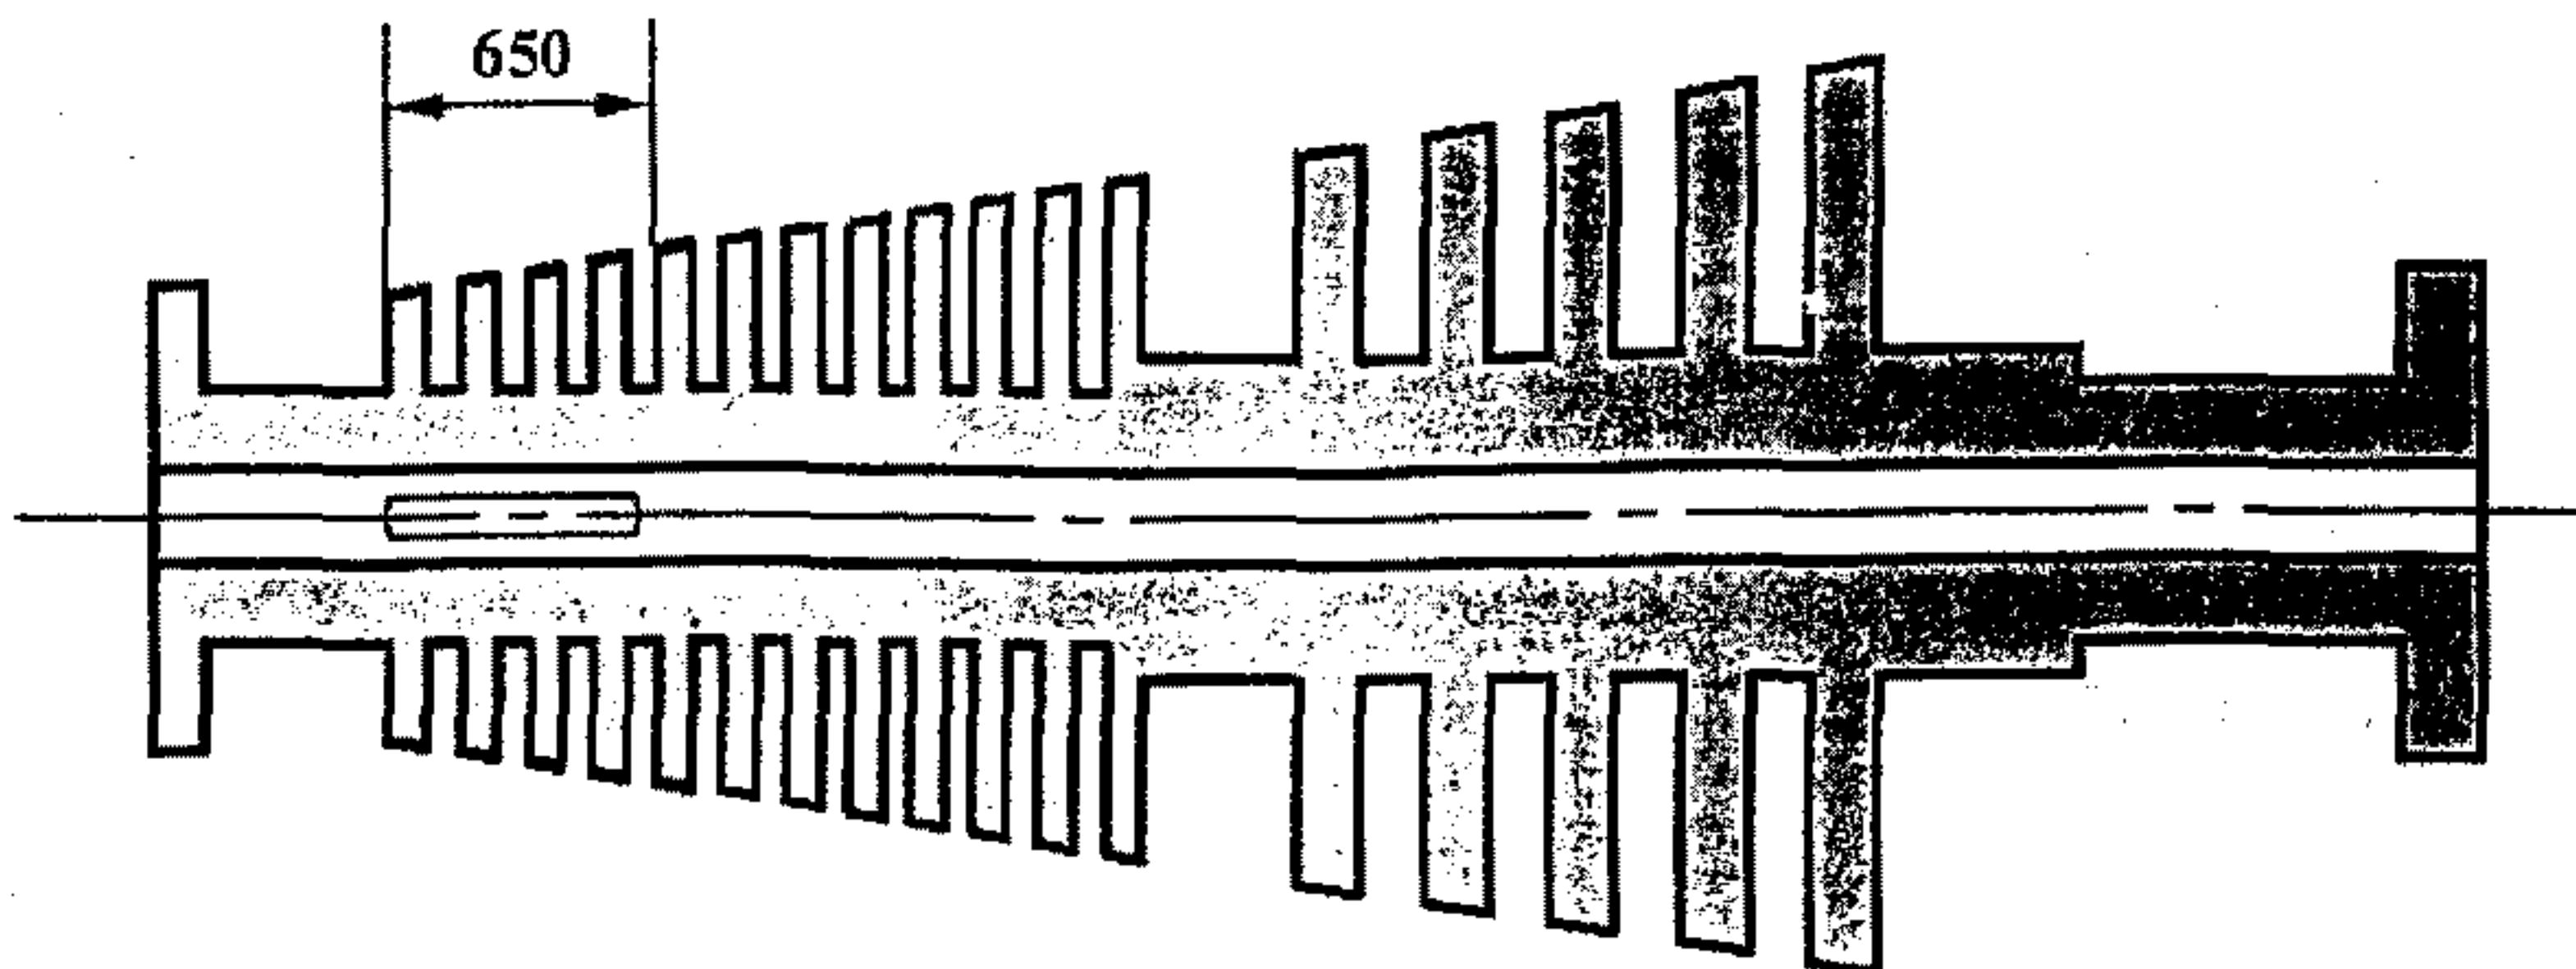
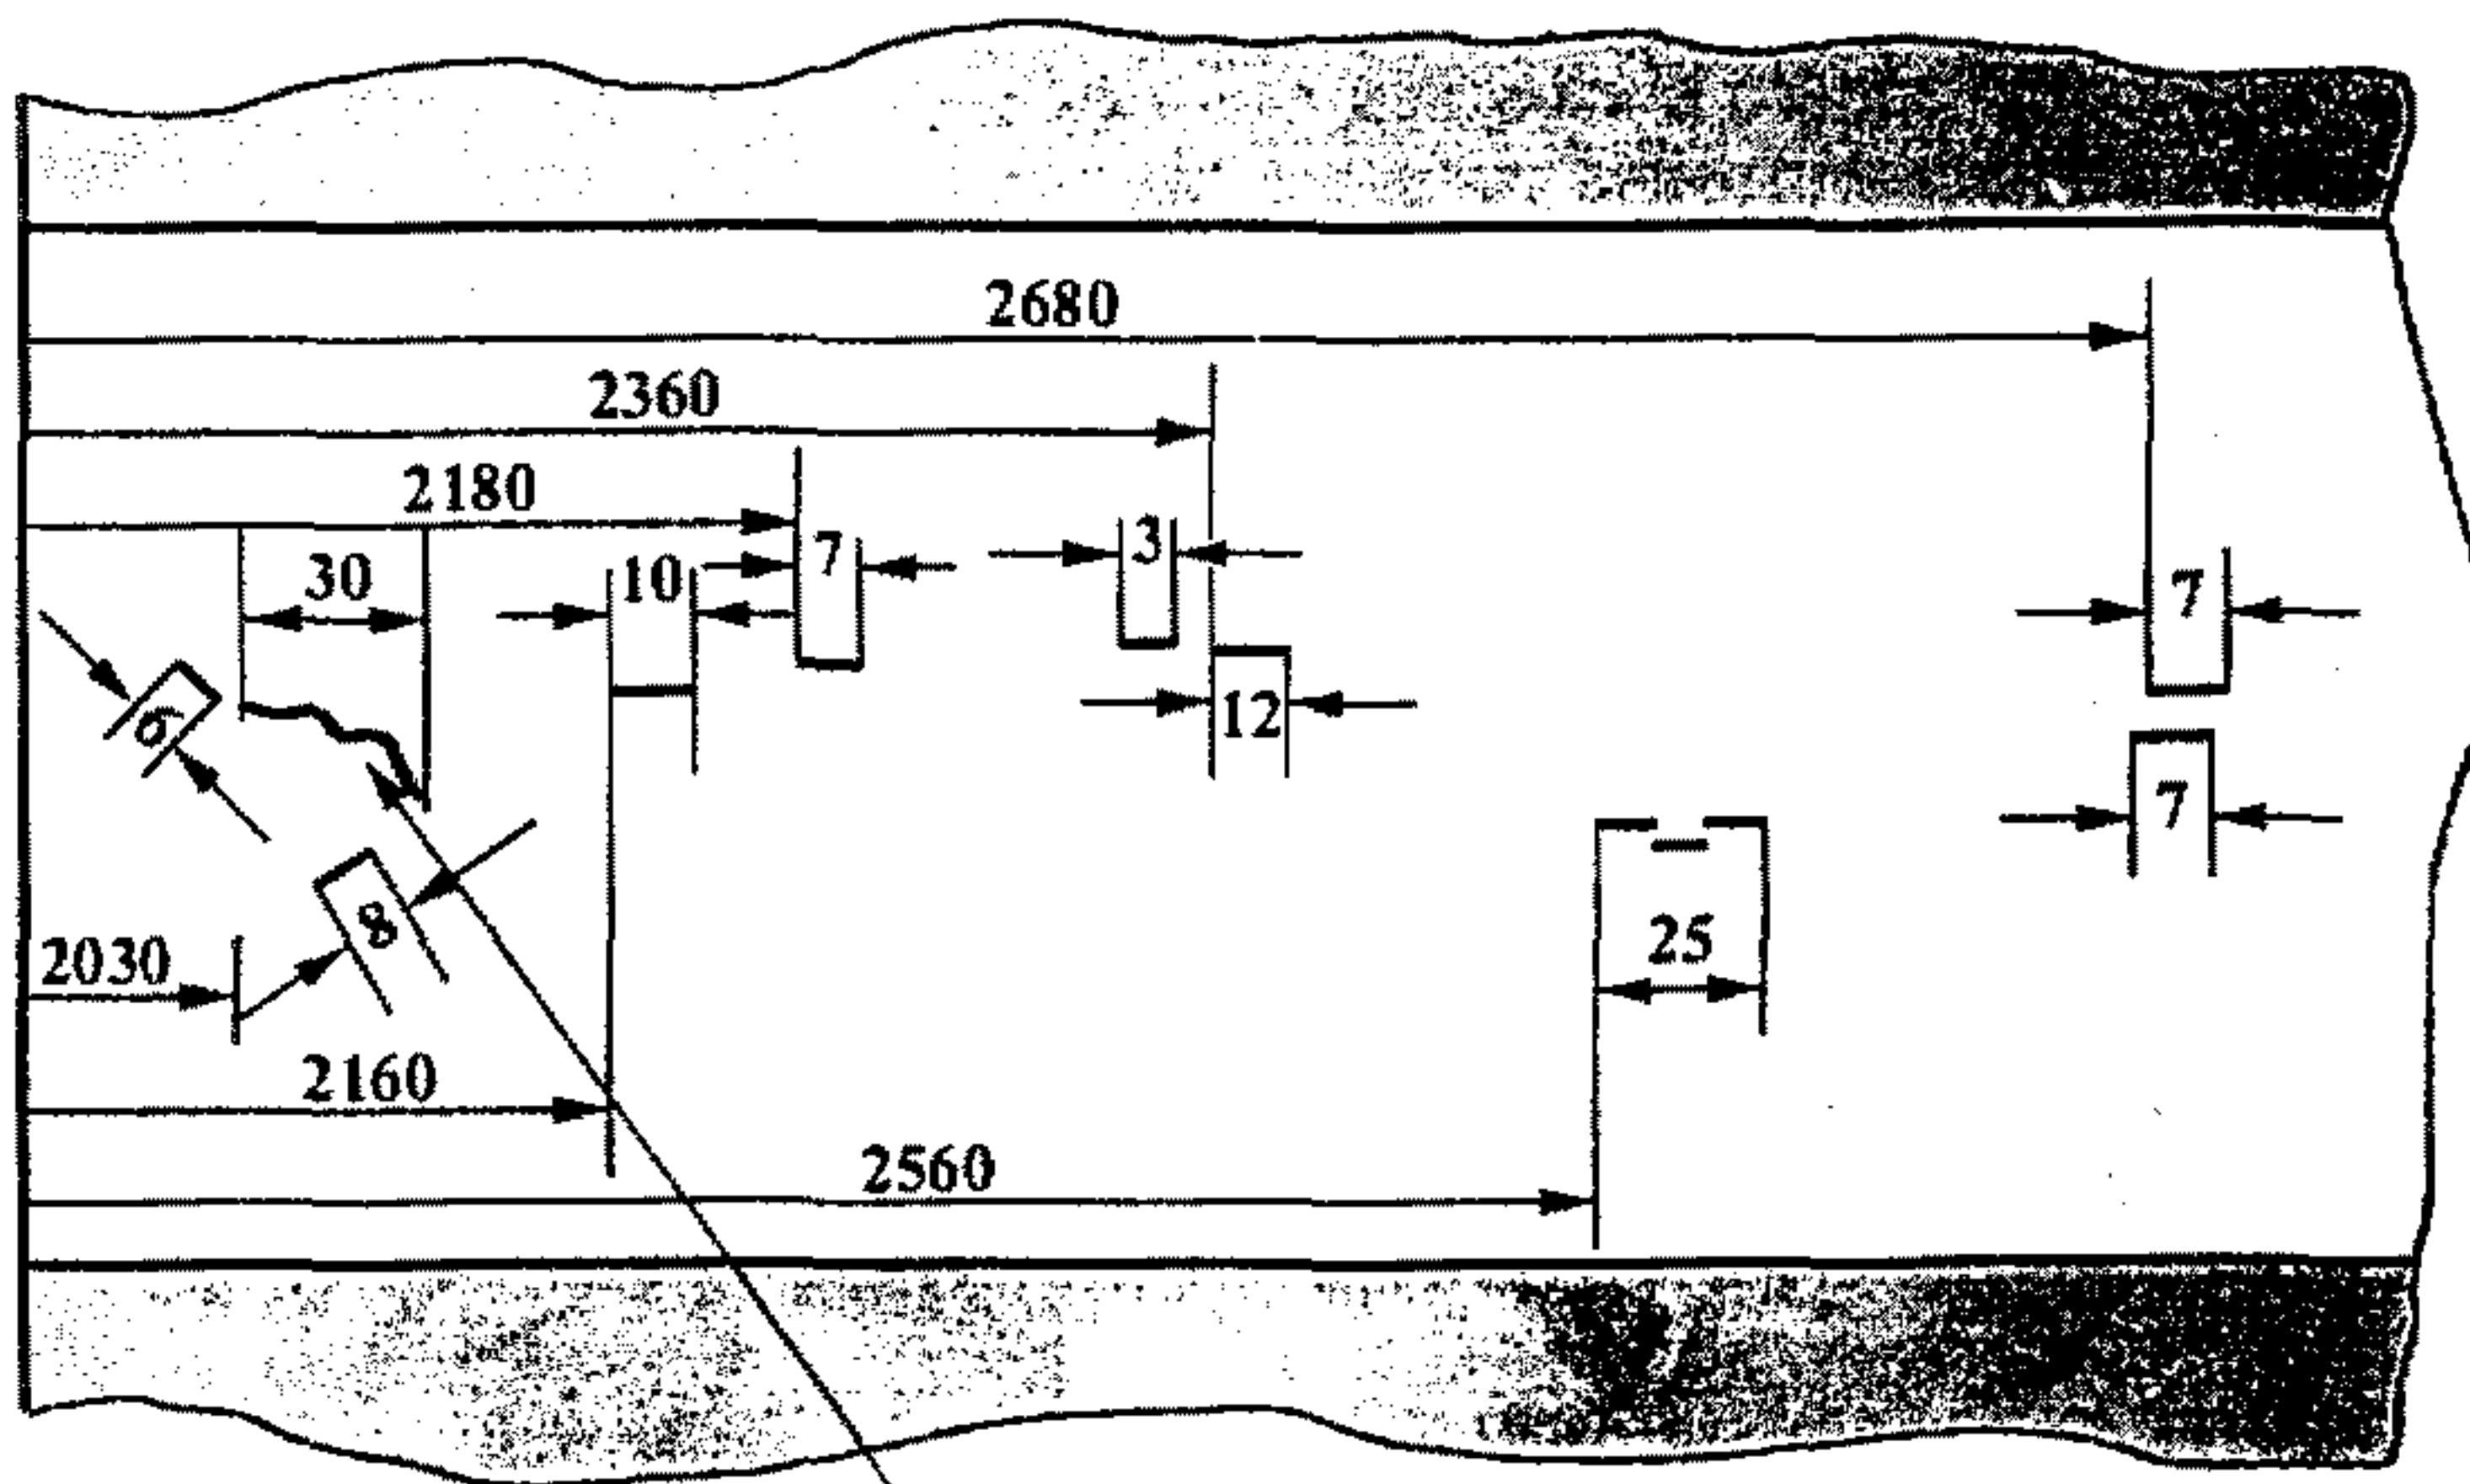
2) Ротор среднего давления из стали ЭИ415 турбины К-300-240 ХТЗ (ст. № 4) Троицкой ГРЭС после 97 тыс. ч эксплуатации и 237 пусков. В районе первых четырех наиболее высокотемпературных ступеней ротора при контроле осевого канала была выявлена дефектная зона протяженностью 650 мм (рисунок В.16). В этой зоне методом УЗК были обнаружены 45 внутренних дефектов условной протяженностью до 100 мм и шириной (эквивалентный диаметр) до 20 мм. Методом МПД на поверхности канала в этой зоне было выявлено 10 дефектов. Наиболее крупный

Рисунок В.16 – Металлургические дефекты в РСД турбины К-300-240 ХТЗ Троицкой ГРЭС

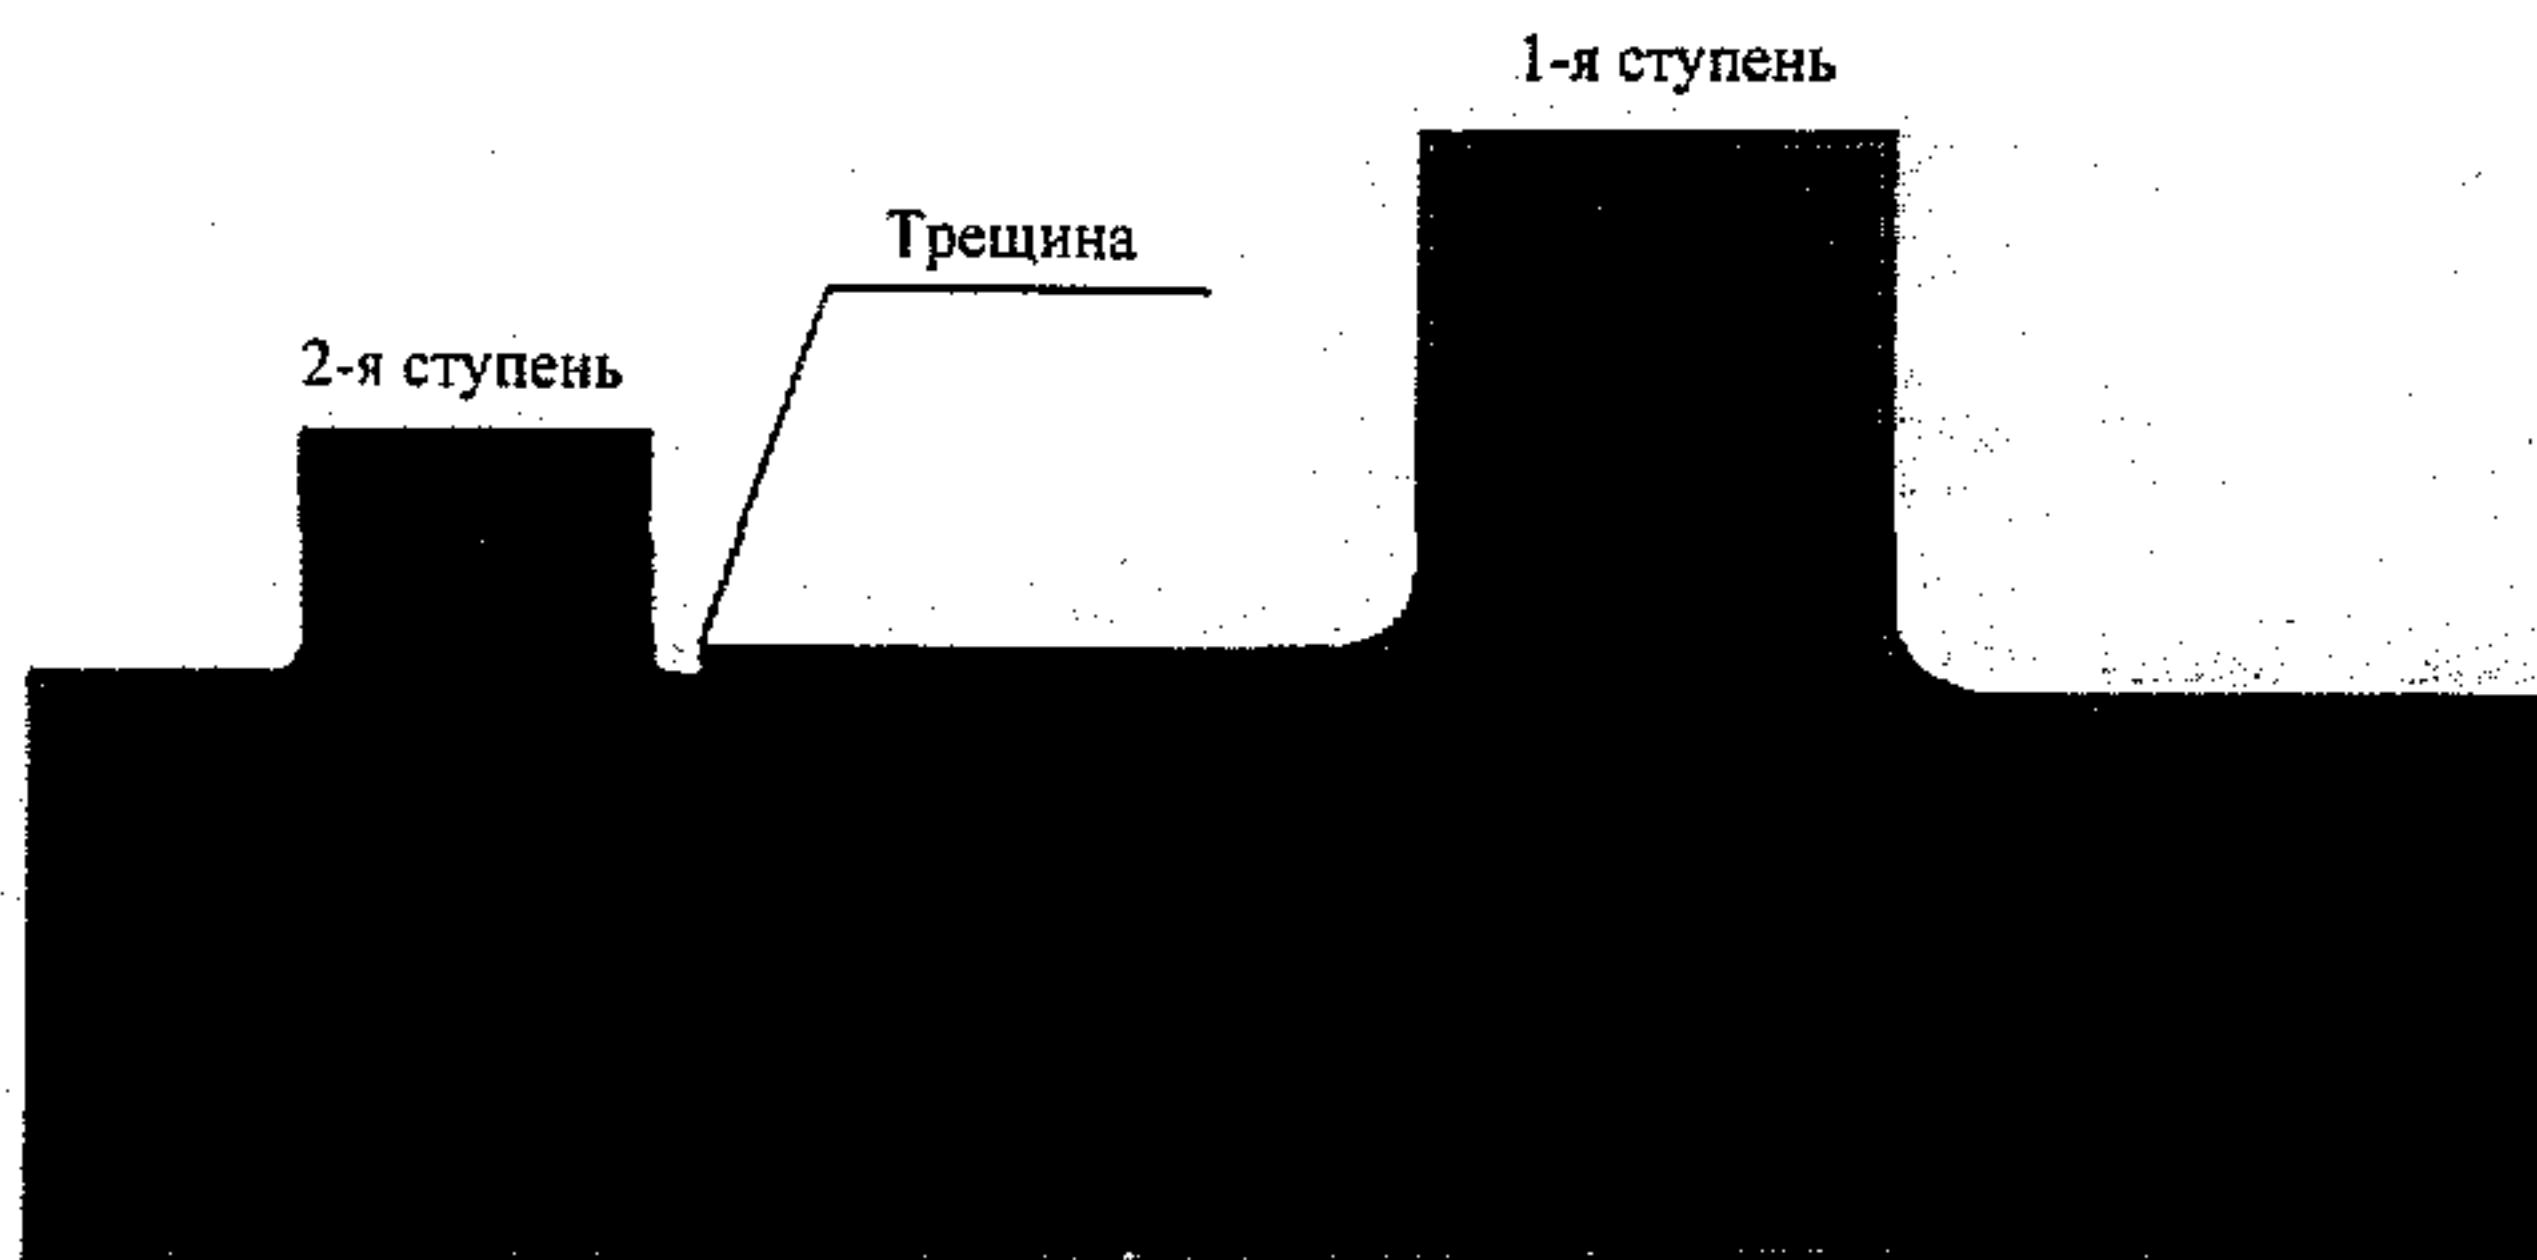
В.1.3.2 В 1994 г. на Сургутской ГРЭС-2 выявлено повреждение ротора высокого давления турбины К-800-240-5 ЛМЗ, связанное с образованием сквозной трещины в районе 2-й ступени. Трещина зарождалась в задней галтели диафрагменного уплотнения 2-й ступени (рисунок В.19) и развивалась перпендикулярно оси ротора до

Рисунок В.19 – Зона образования трещины на РВД турбины К-800-240-5 ЛМЗ (ст. № 1) Сургутской ГРЭС-2

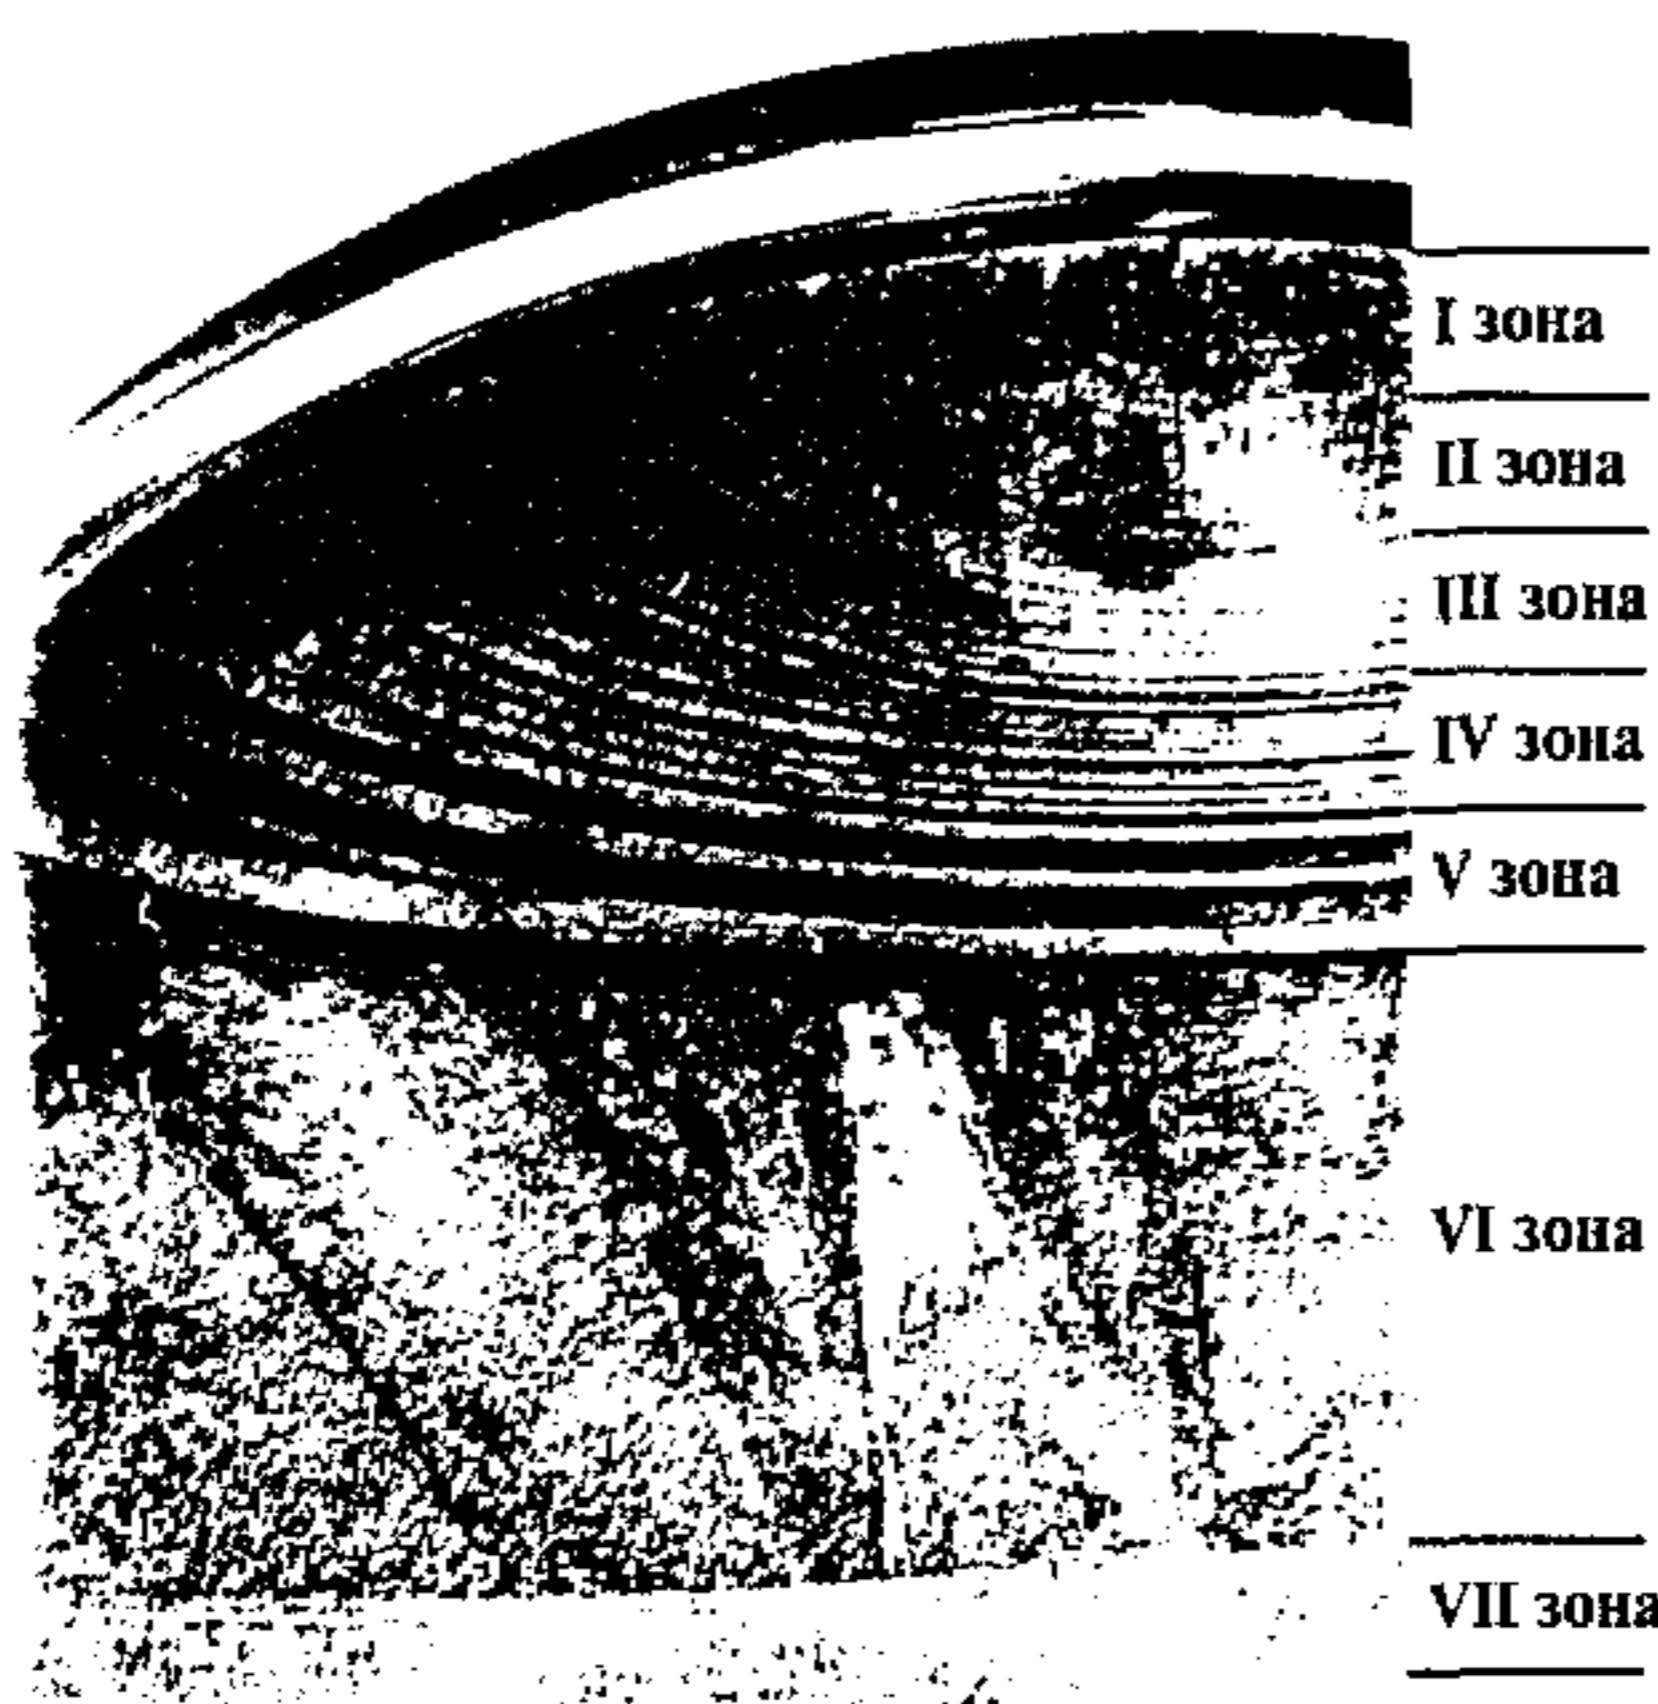
**Рисунок В.20 – Поверхность раскрытой трещины в РВД турбины К-800-240-5 ЛМЗ Сургутской ГРЭС-2**

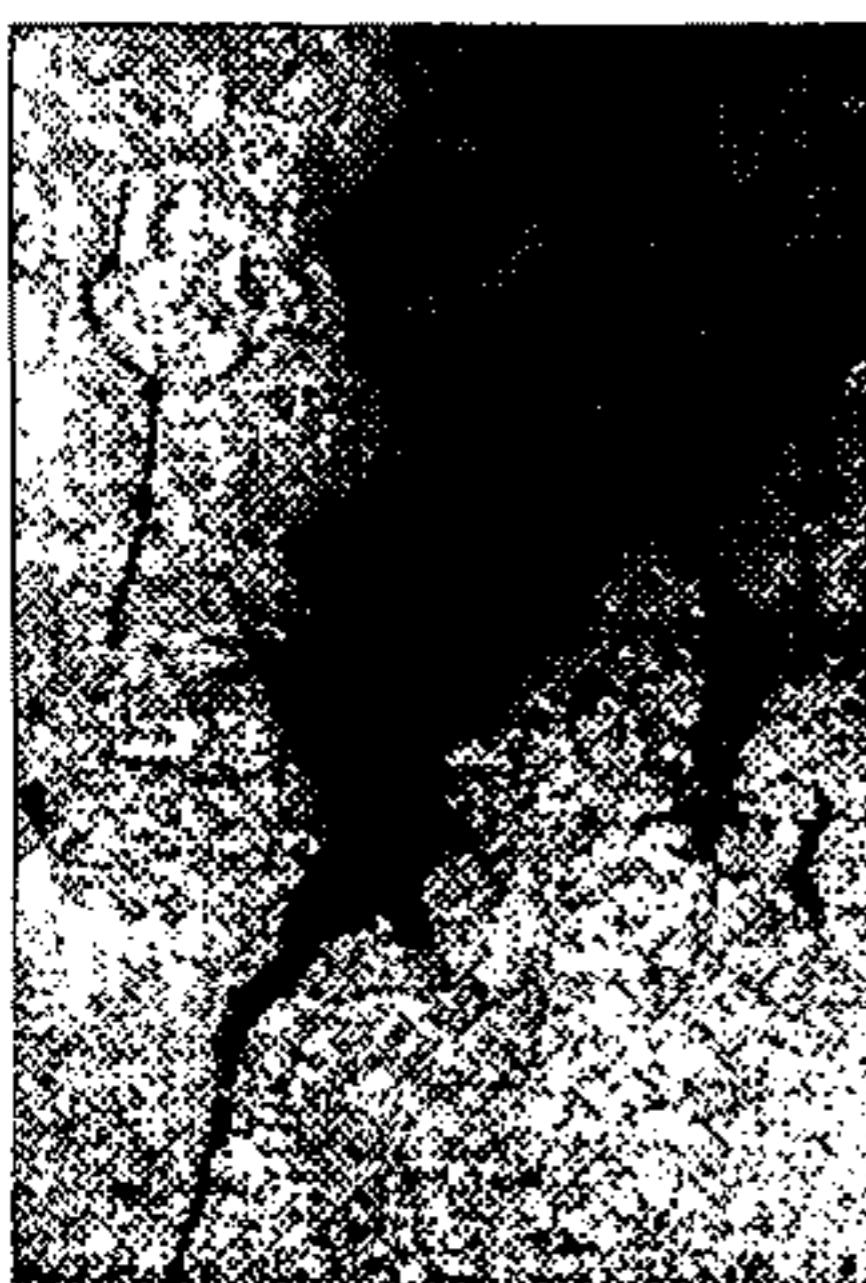
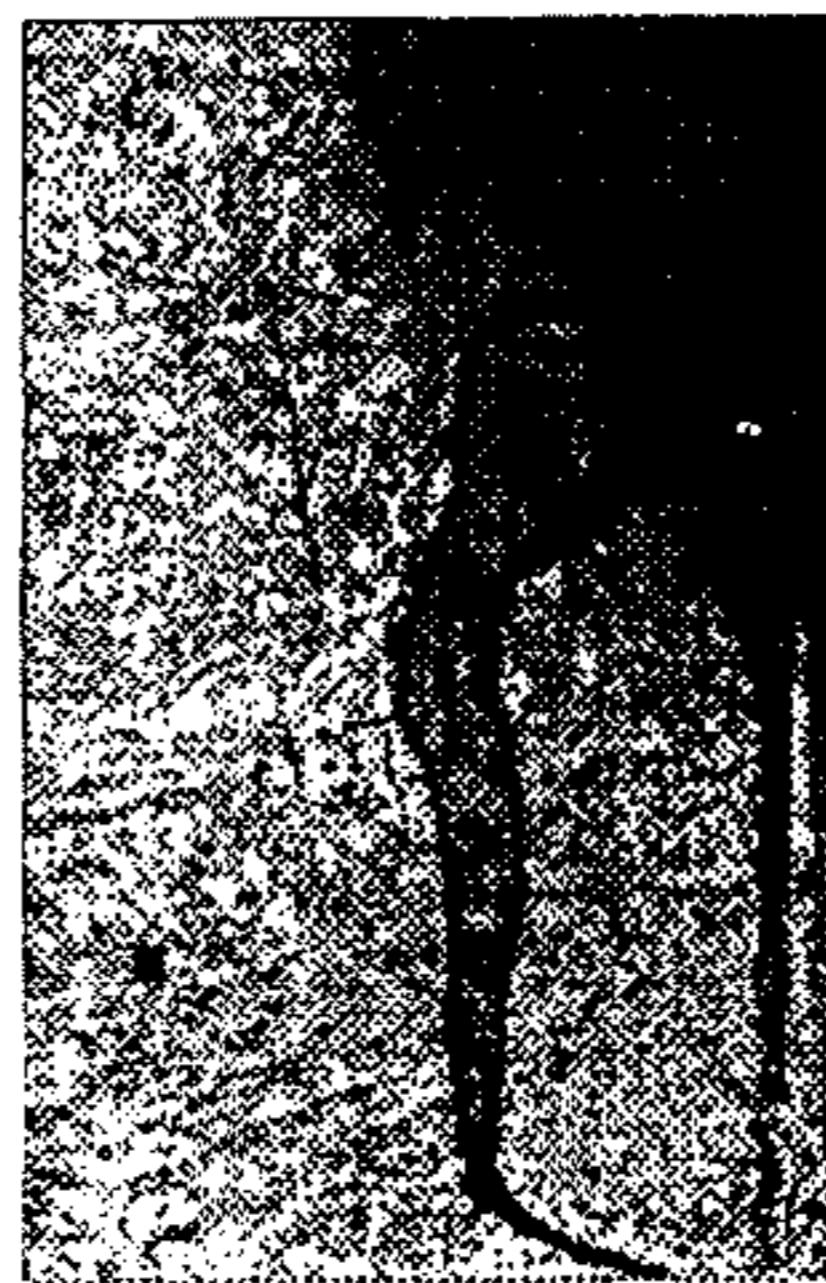
Рисунок В.21 – Разрушение обода диска РВД турбины К-500-240 ХТЗ в районе замковой лопатки
