РОССИЙСКОЕ АКЦИОНЕРНОЕ ОБЩЕСТВО  
ЭНЕРГЕТИКИ И ЭЛЕКТРИФИКАЦИИ  
«ЕЭС РОССИИ»

МЕТОДИЧЕСКИЕ УКАЗАНИЯ  
ПО РАССЛЕДОВАНИЮ  
ПРИЧИН ПОВРЕЖДЕНИЙ  
ДЕТАЛЕЙ РОТОРОВ  
ПАРОВЫХ ТУРБИН  
ЭЛЕКТРОСТАНЦИЙ

РД 153-34.1-17.424-2001

ОАО «ВТИ»

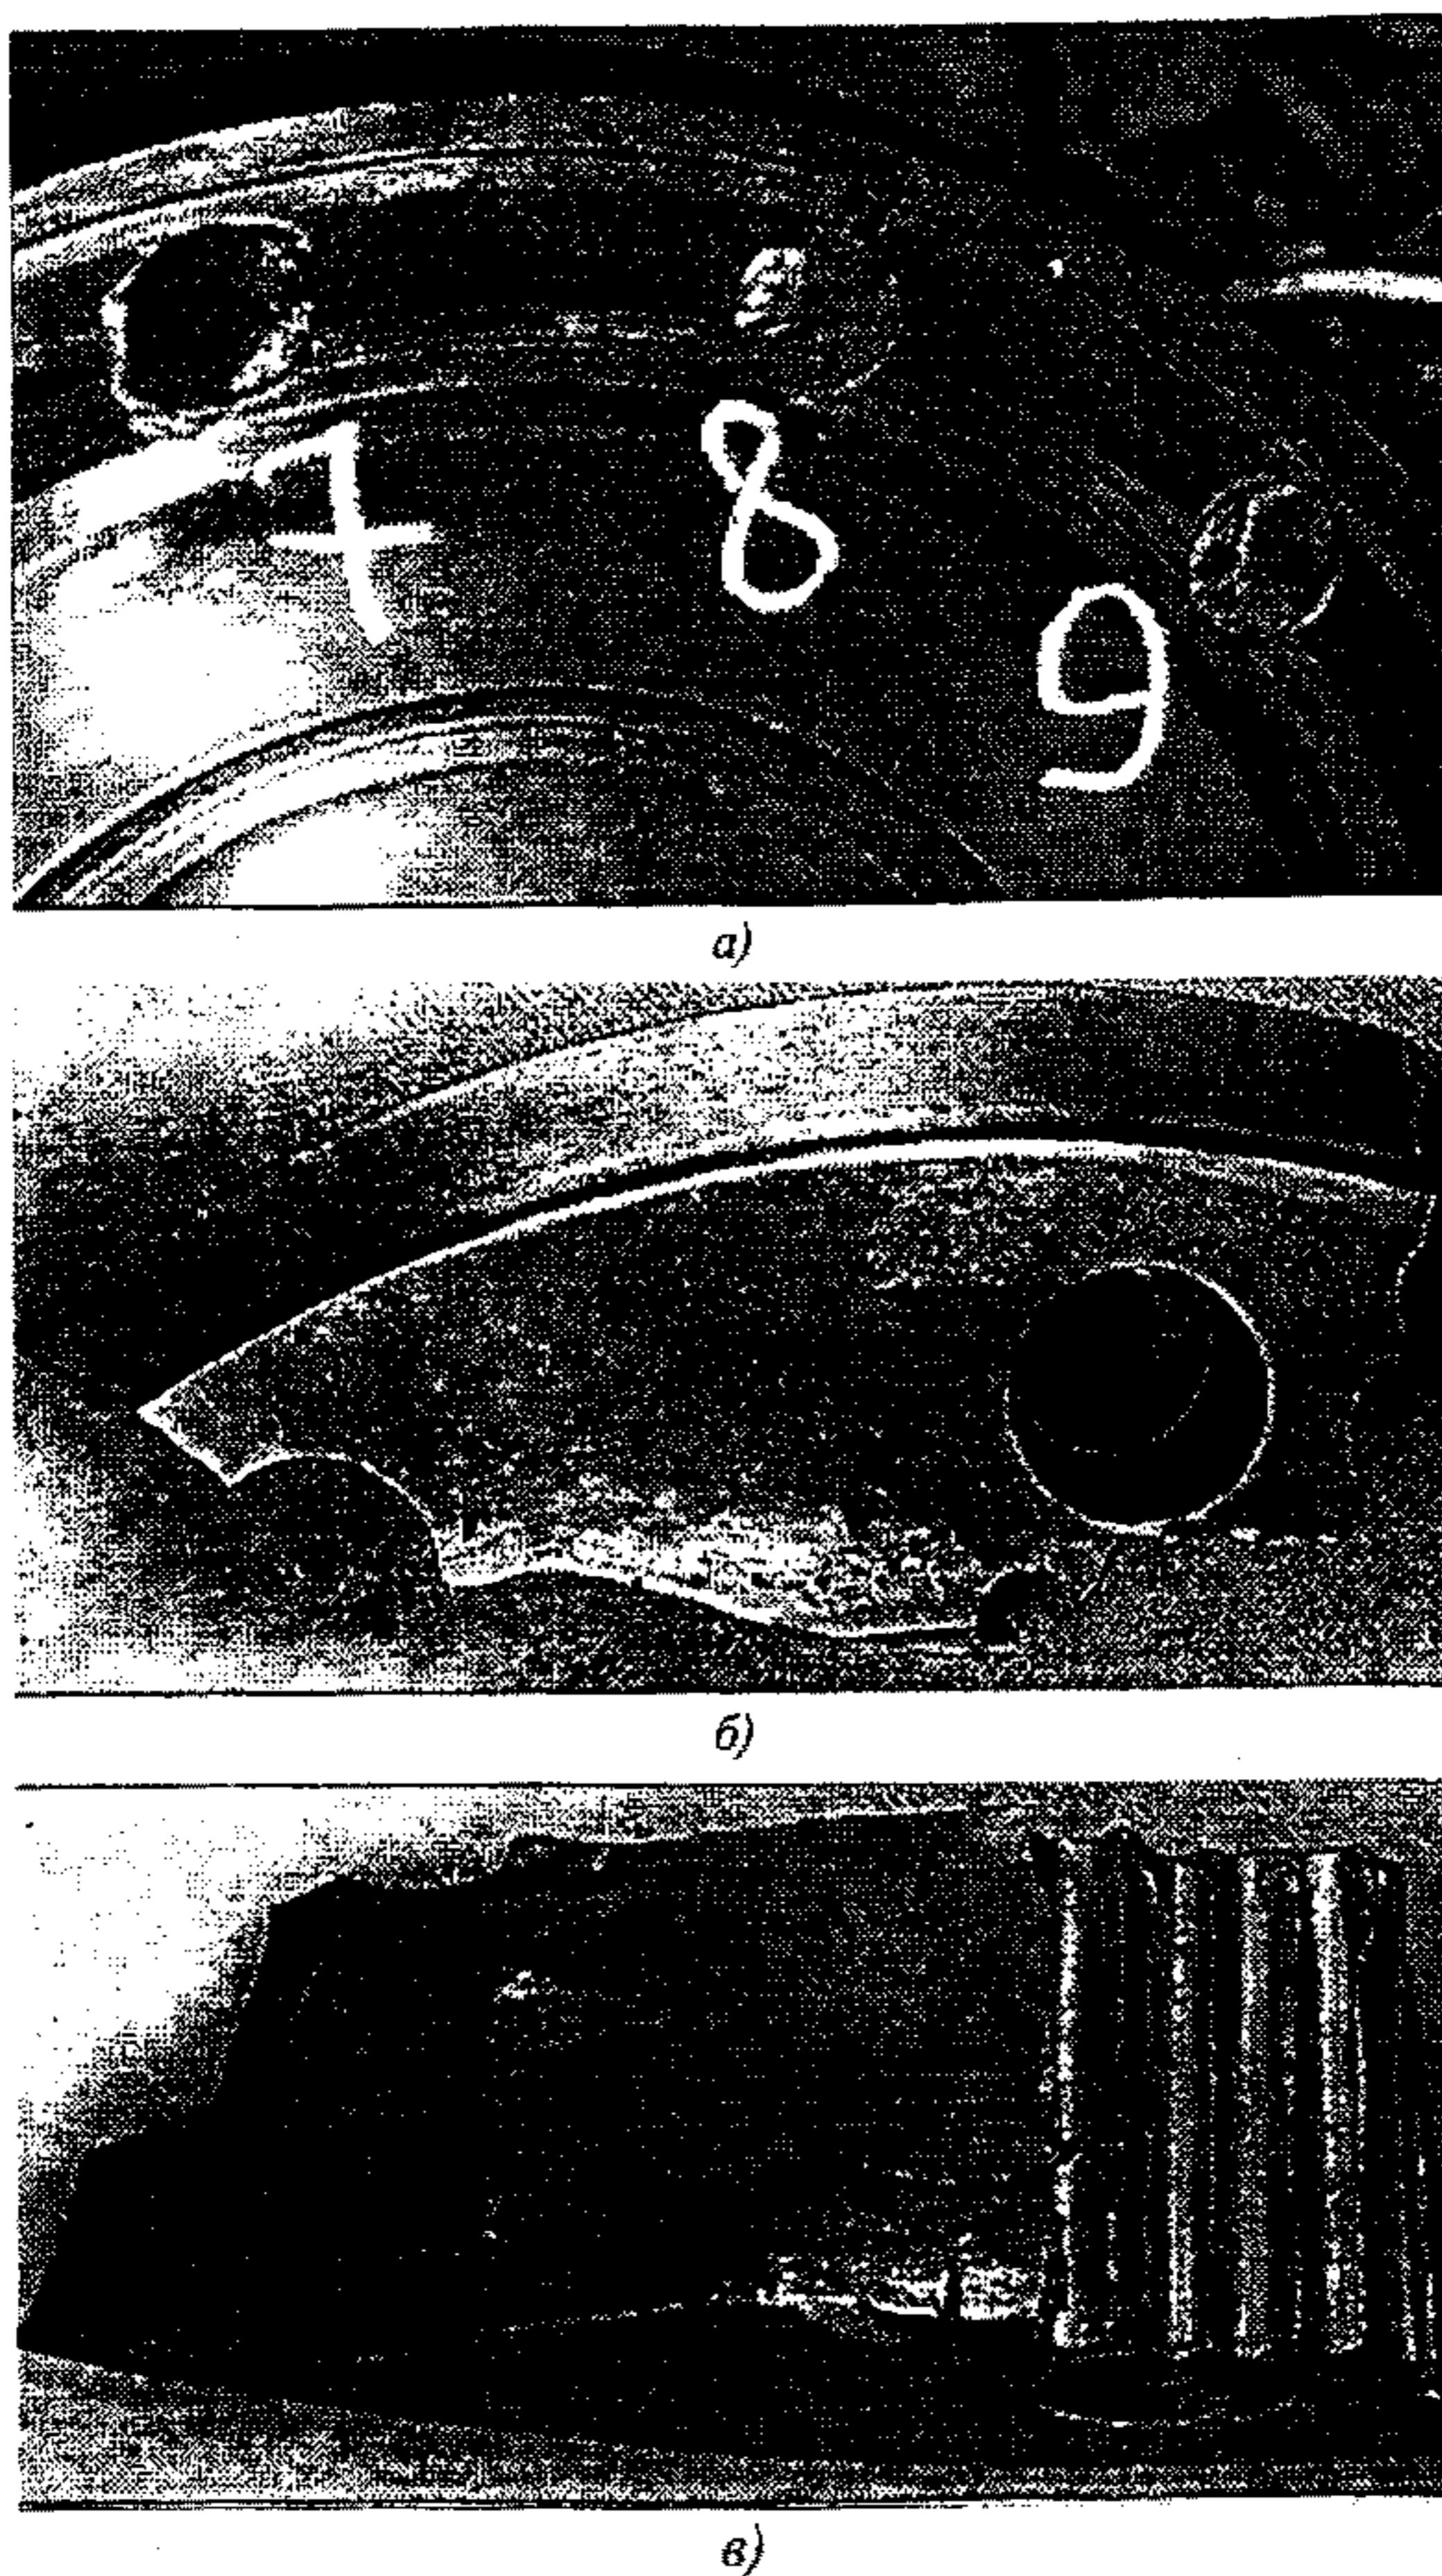
*a* – вид полумуфты РВД; *б* и *в* – сегмент разрушенной полумуфты РВД.  
Рисунок В.22 – Разрушение полумуфты РВД турбины К-300-240 ХТЗ Запорожской ГРЭС

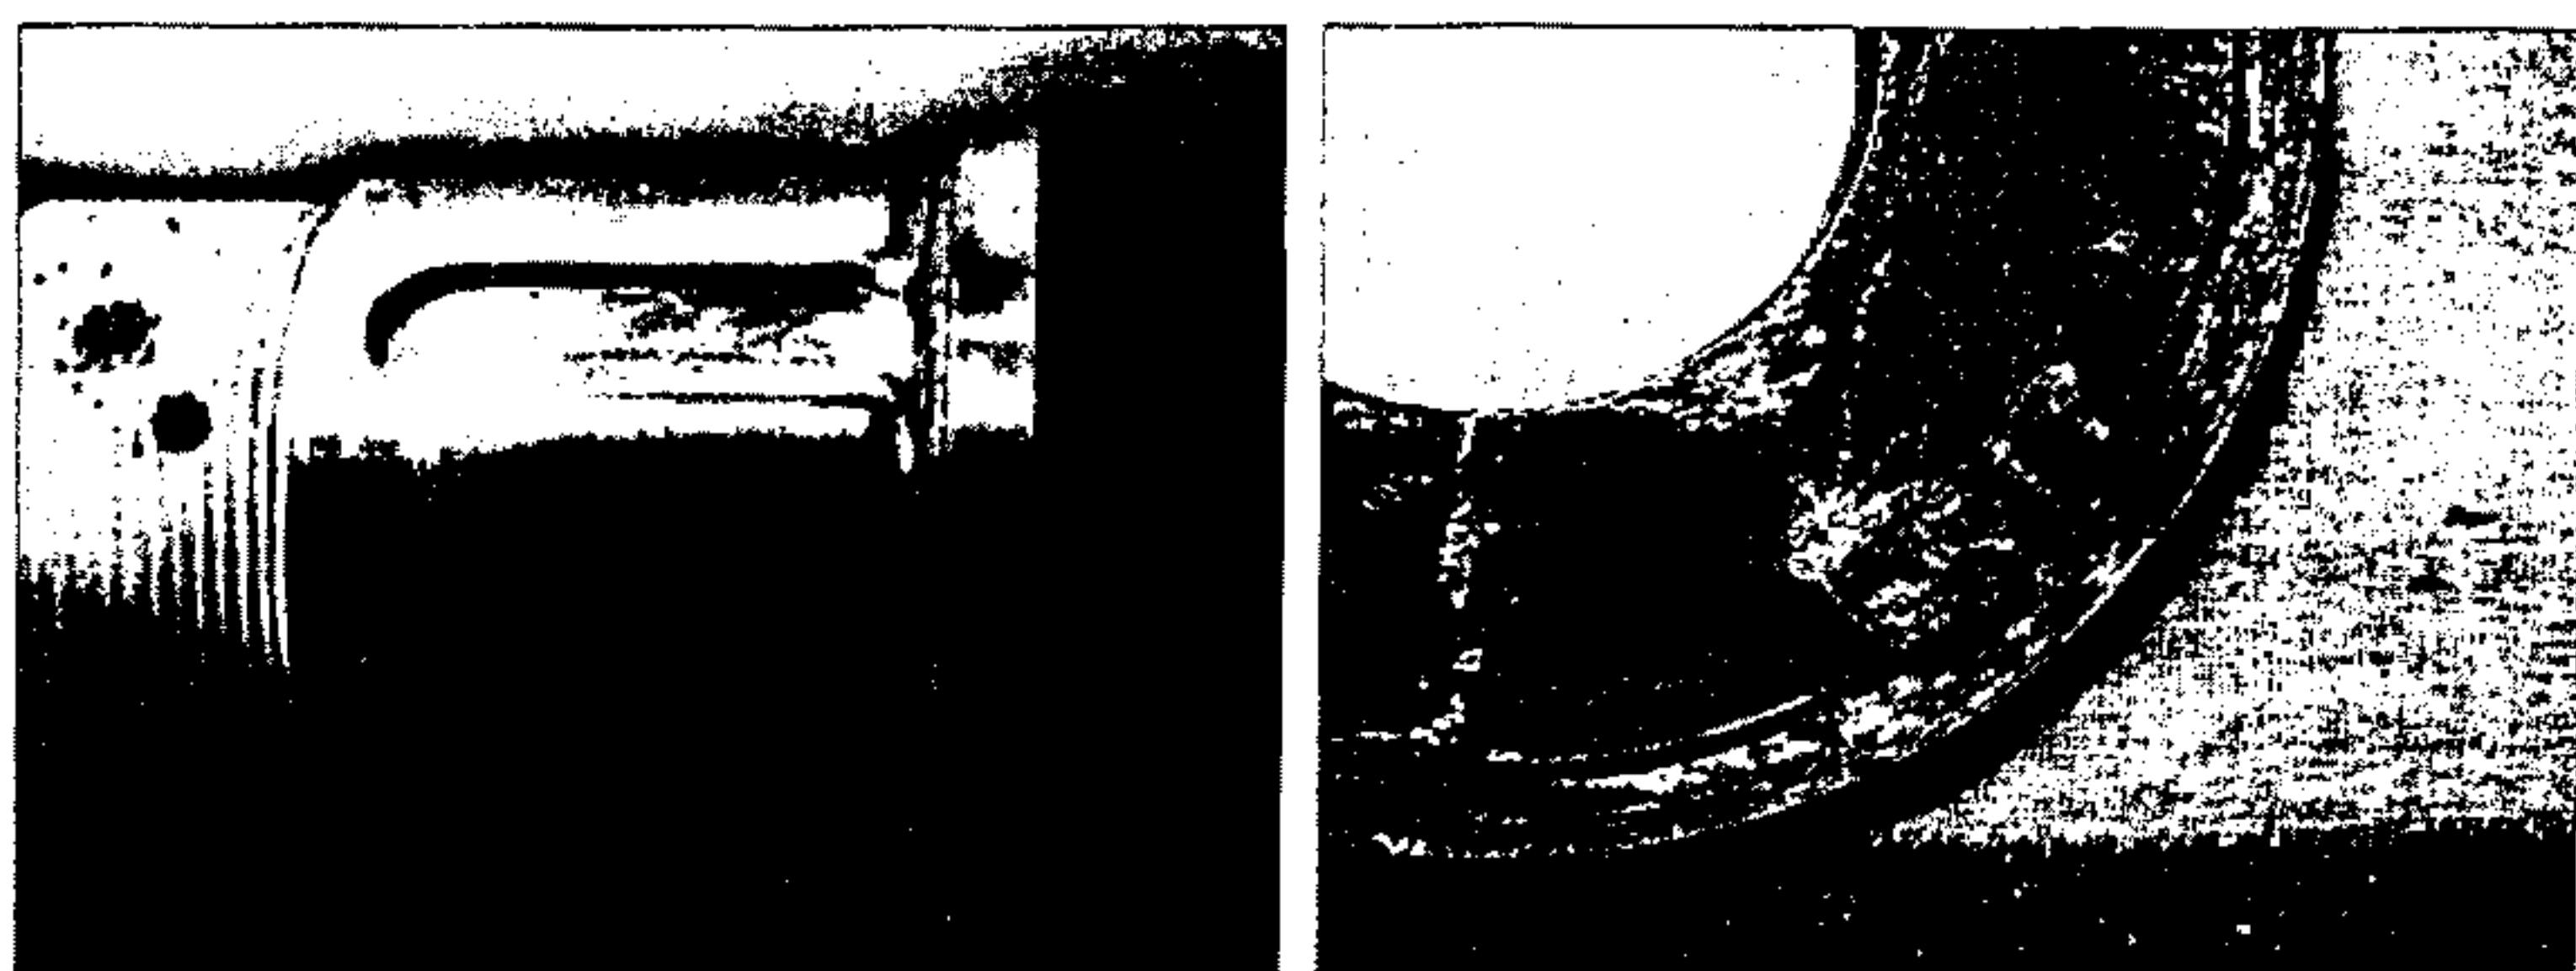
В обоих случаях изломы имели усталостный характер. Трещина зарождалась на посадочном месте диска упорного подшипника в точке пересечения двух концентраторов напряжений: шпоночного паза для крепления диска и галтельного перехода на наружной поверхности ротора с одного диаметра на другой. Первоначально

Рисунок В.23 – Разрушение конца вала ротора турбины Р-25/30-90/18 на Уфимской ТЭЦ-1

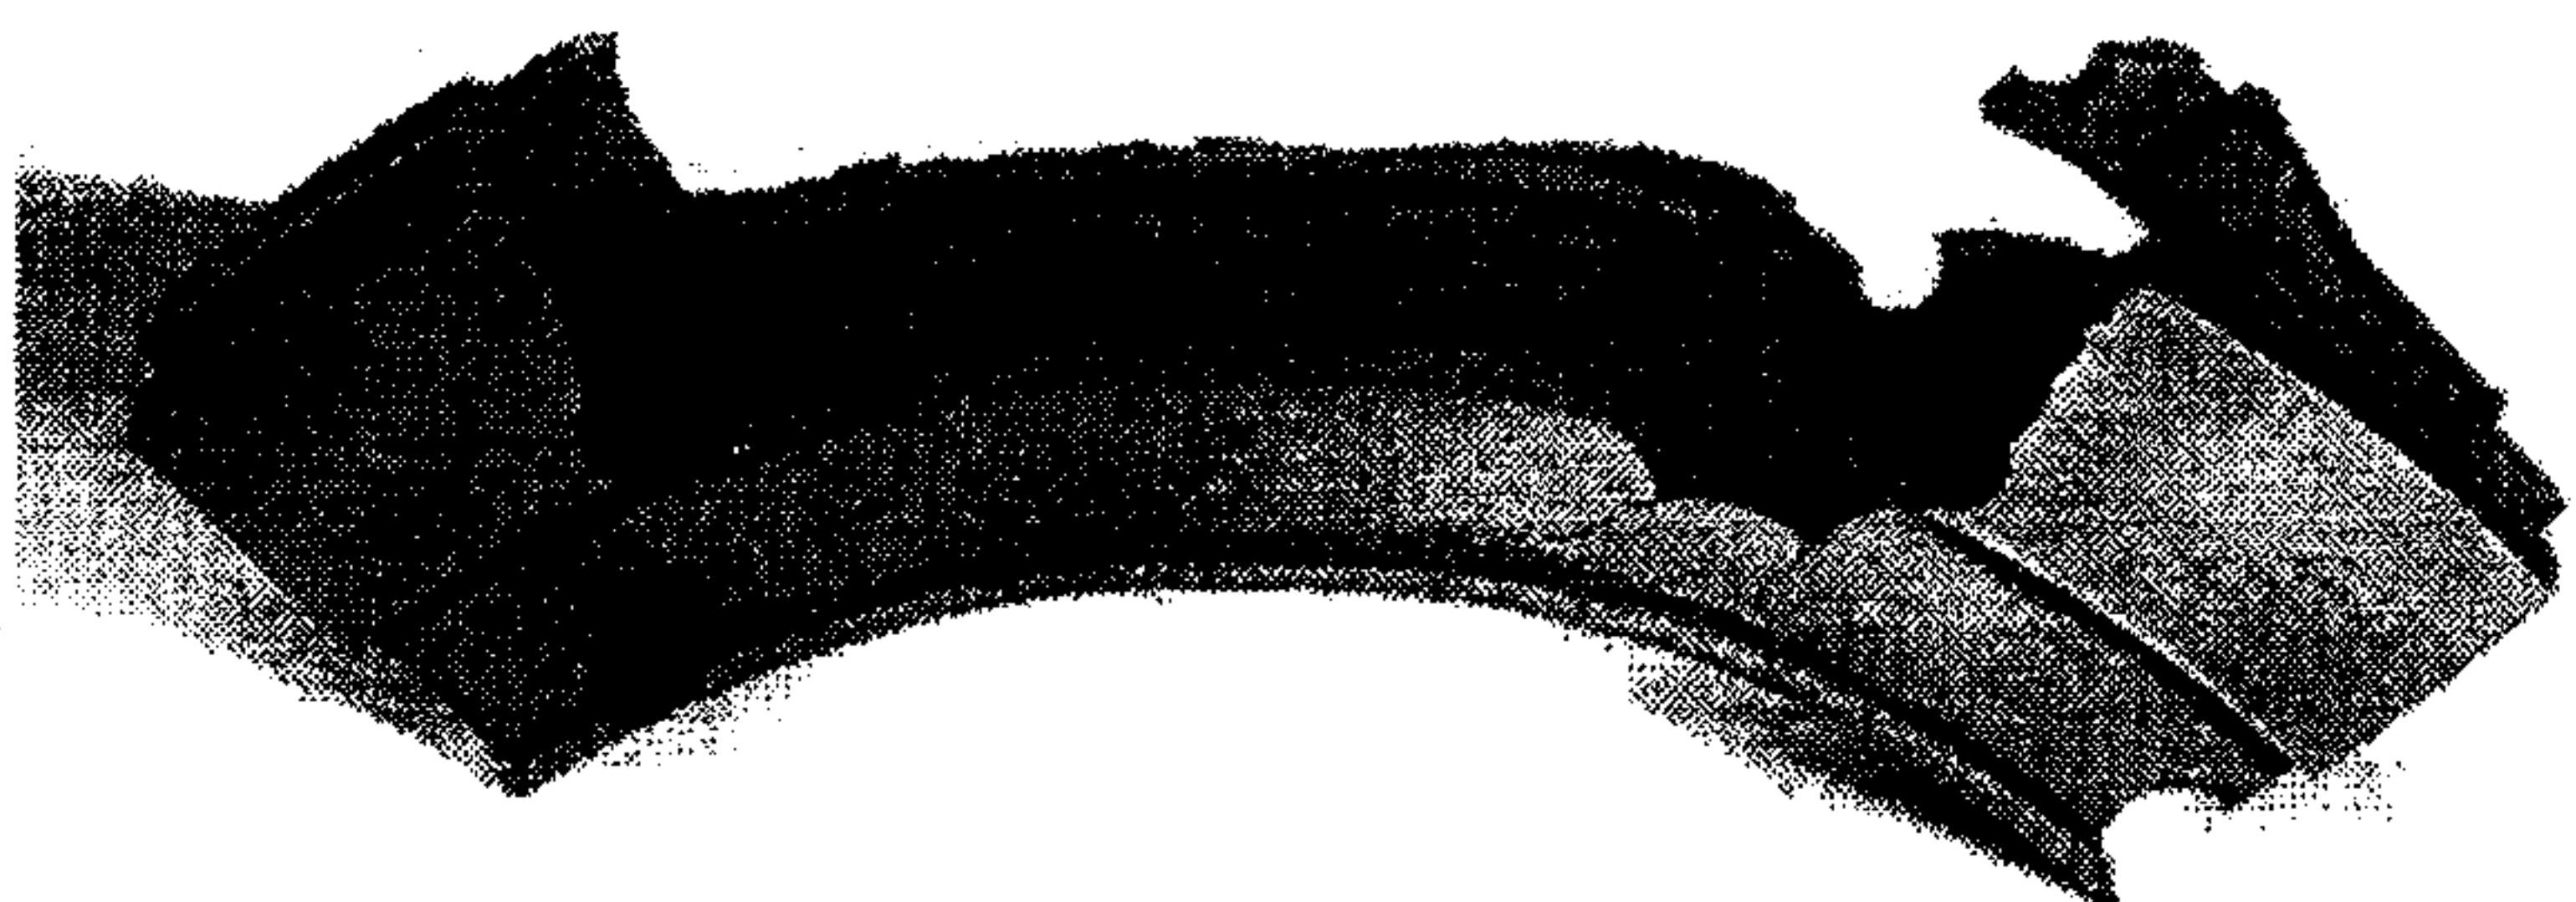
Рисунок В.24 – Разрушение обода диска 12-й ступени РВД турбины К-800-240-1 ЛМЗ Славянской ГРЭС

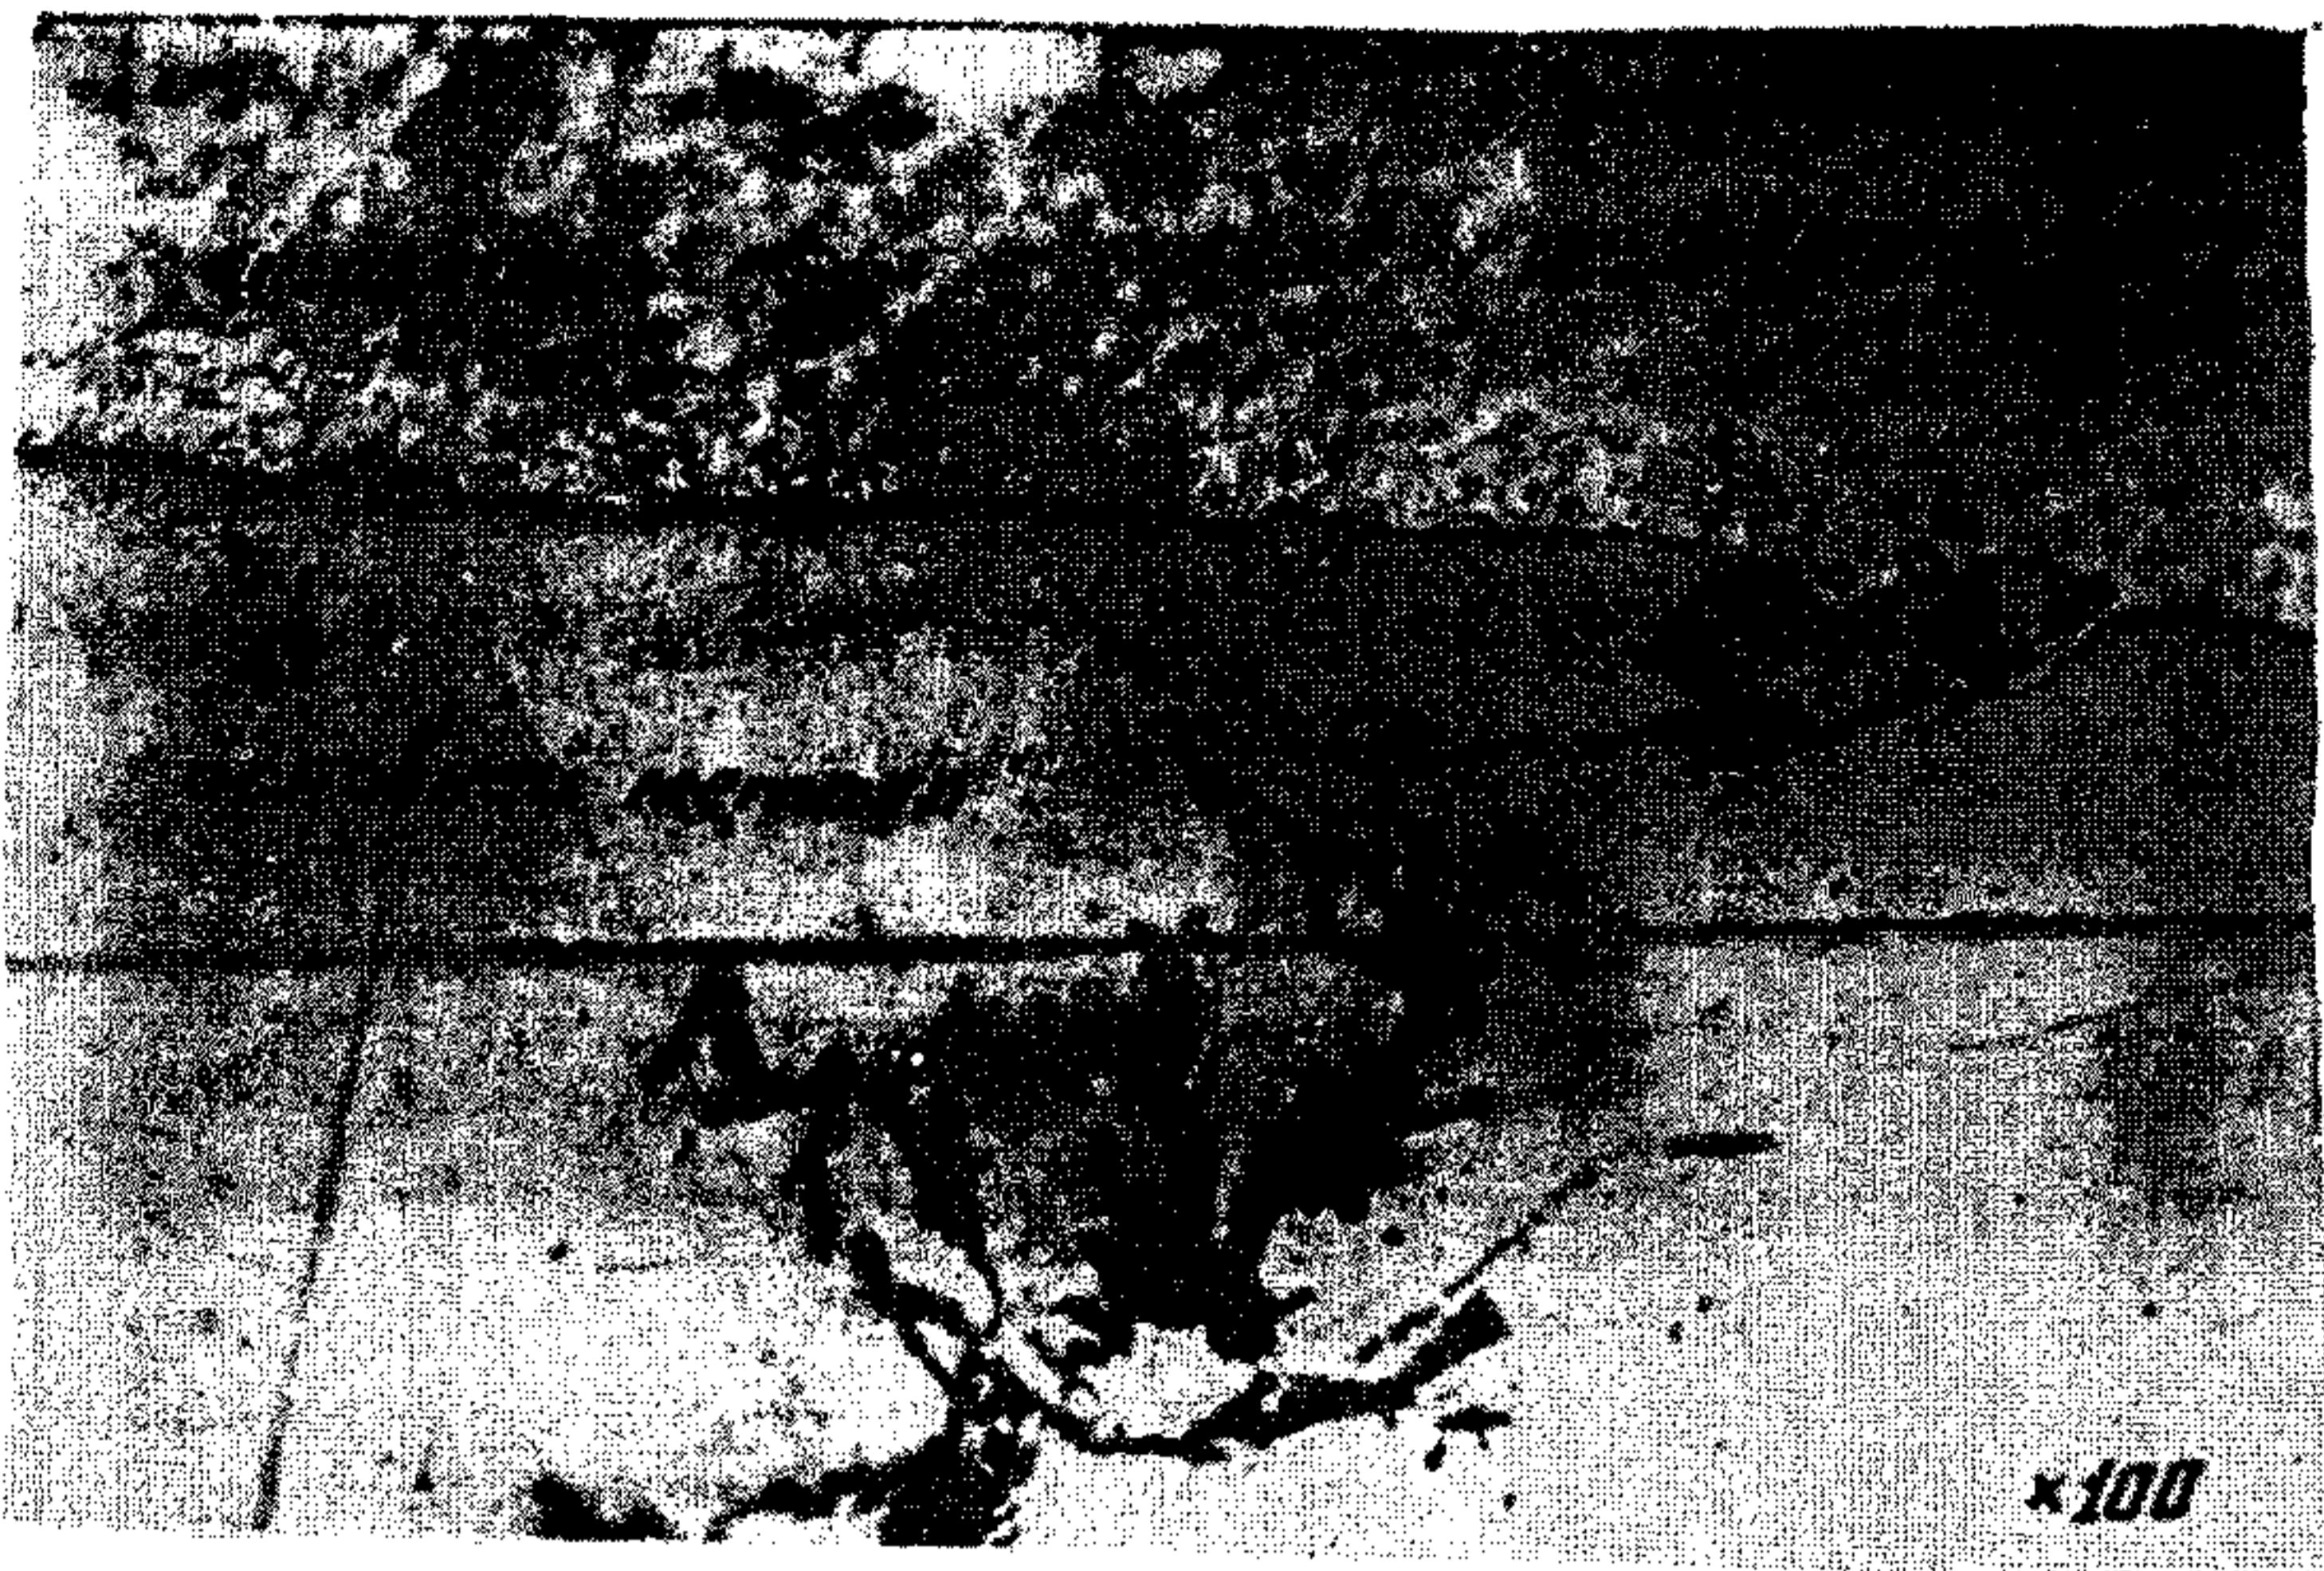
Рисунок В.28 – Технологические микротрешины под слоем стеллита

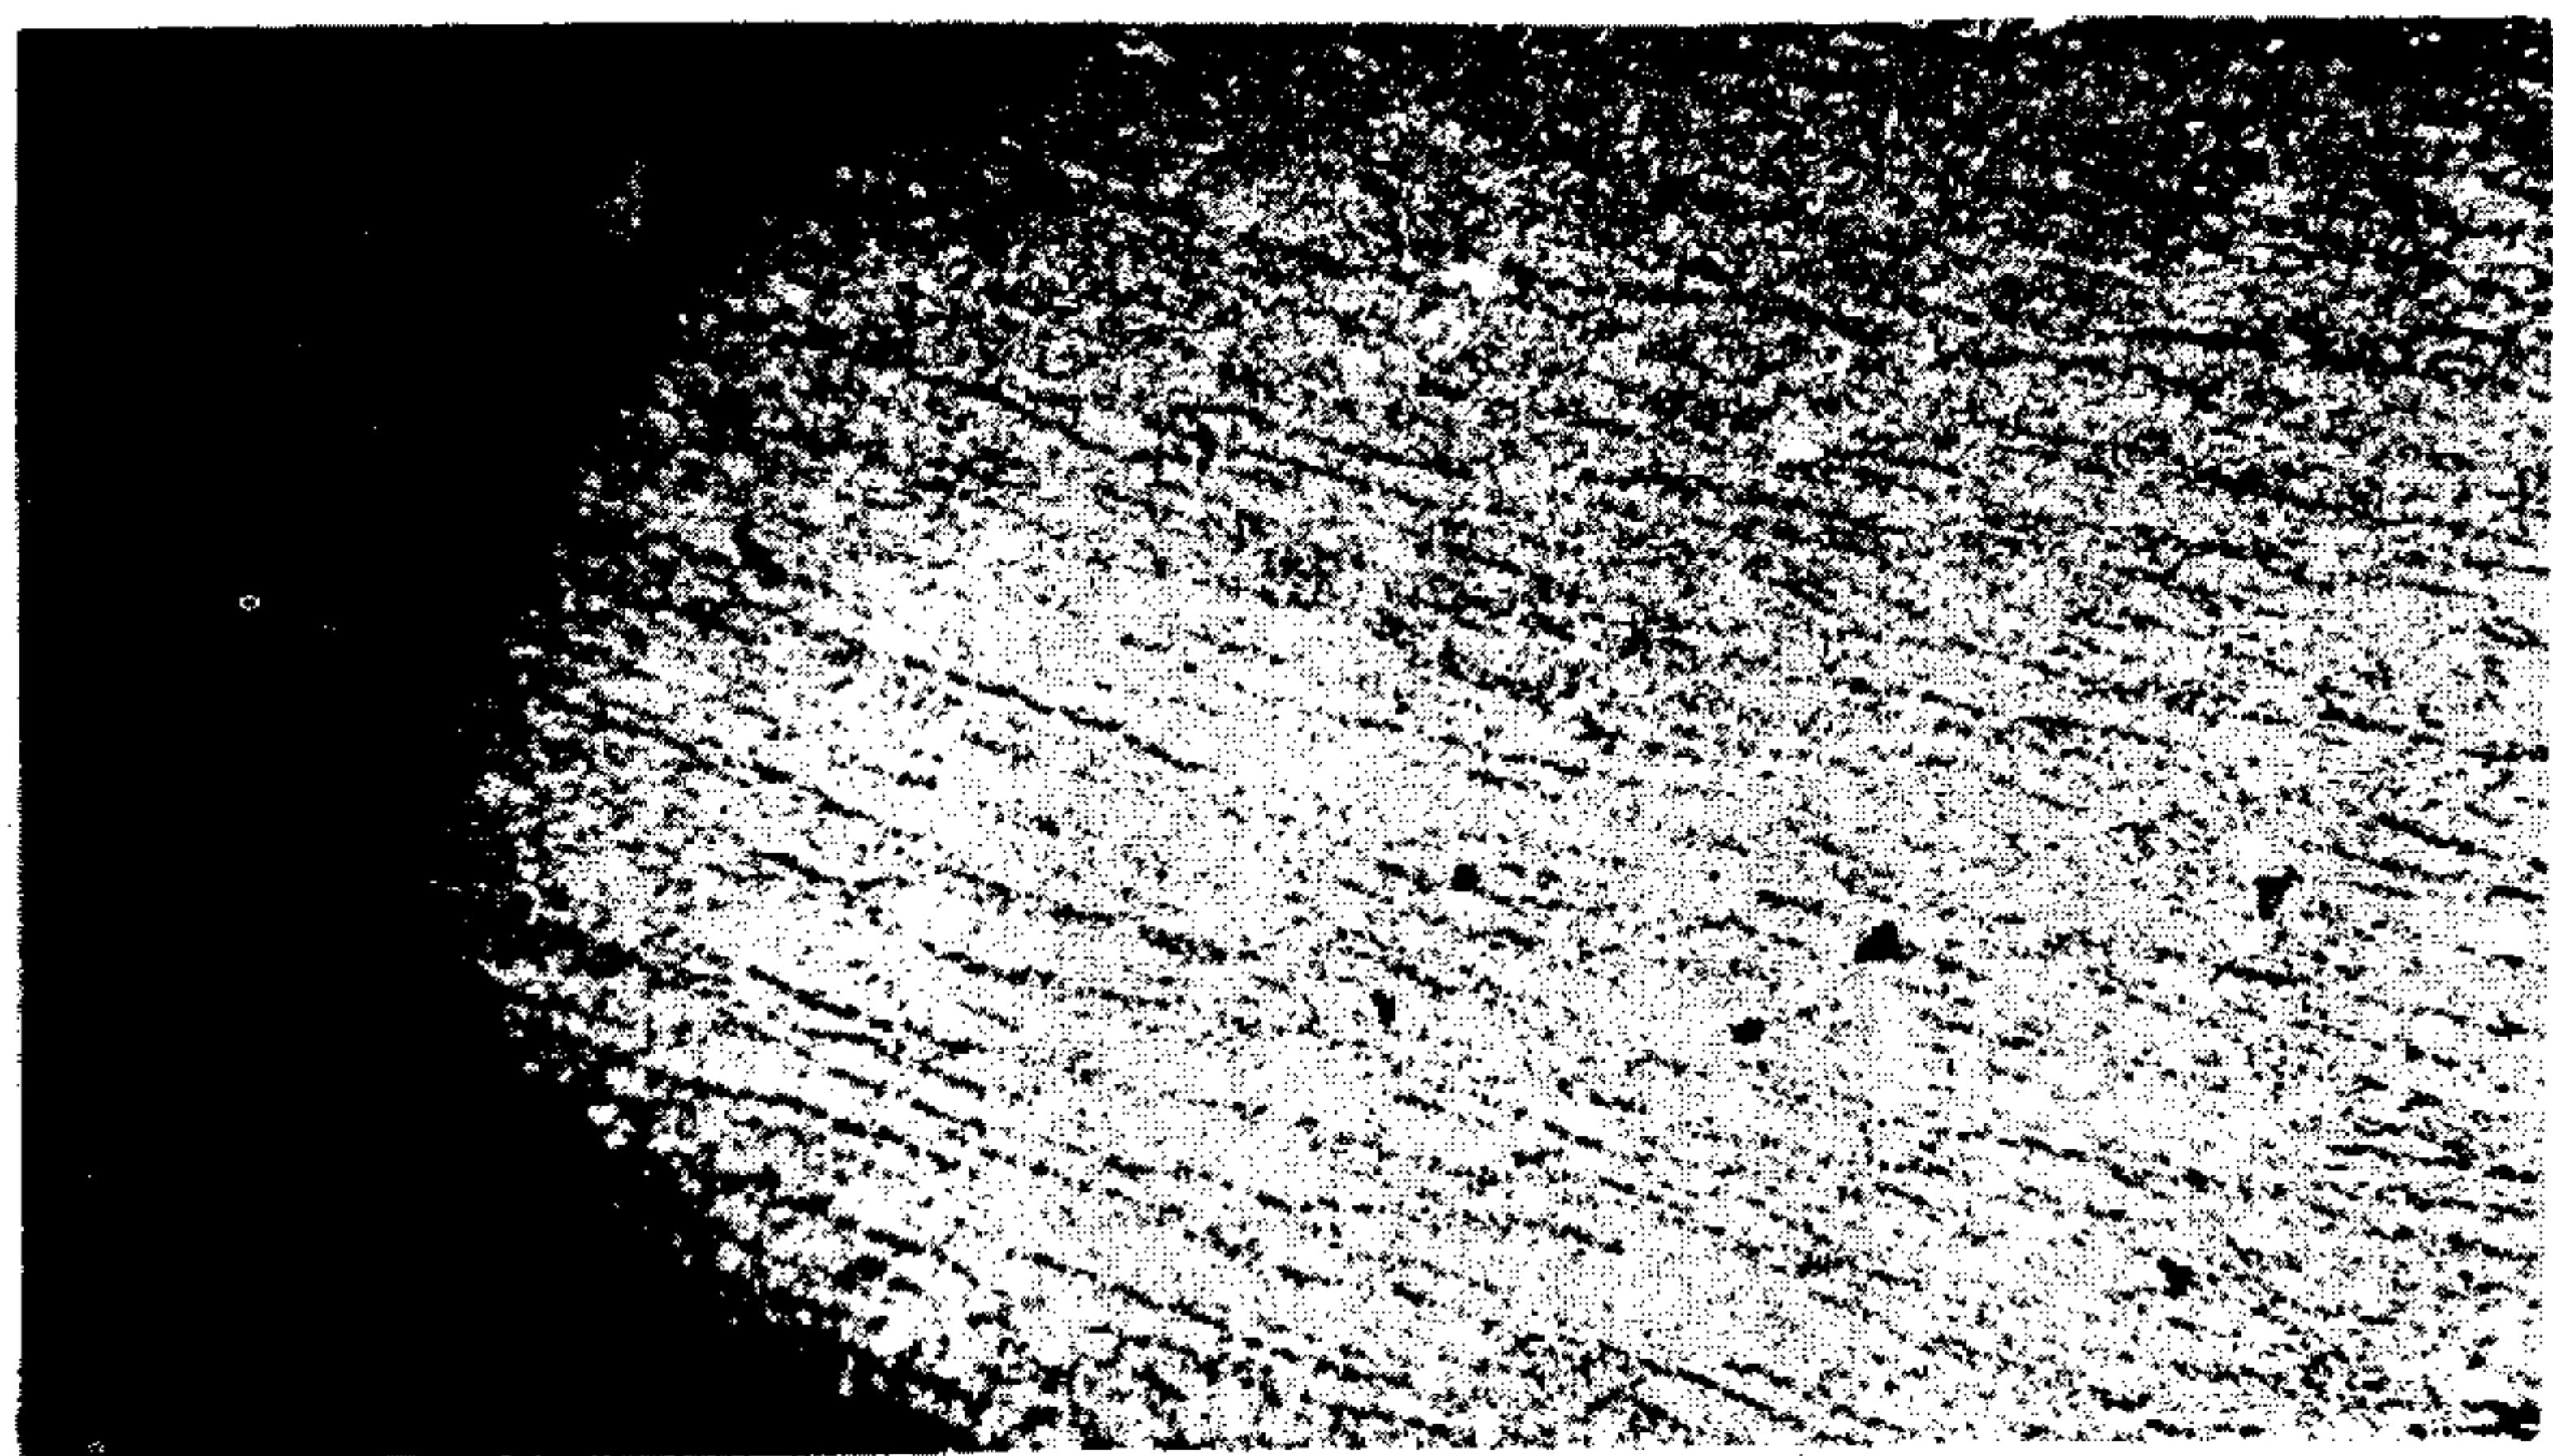
Рисунок В.31 – Полосчатость микроструктуры (сталь 15Х11МФ) рабочей лопатки РНД

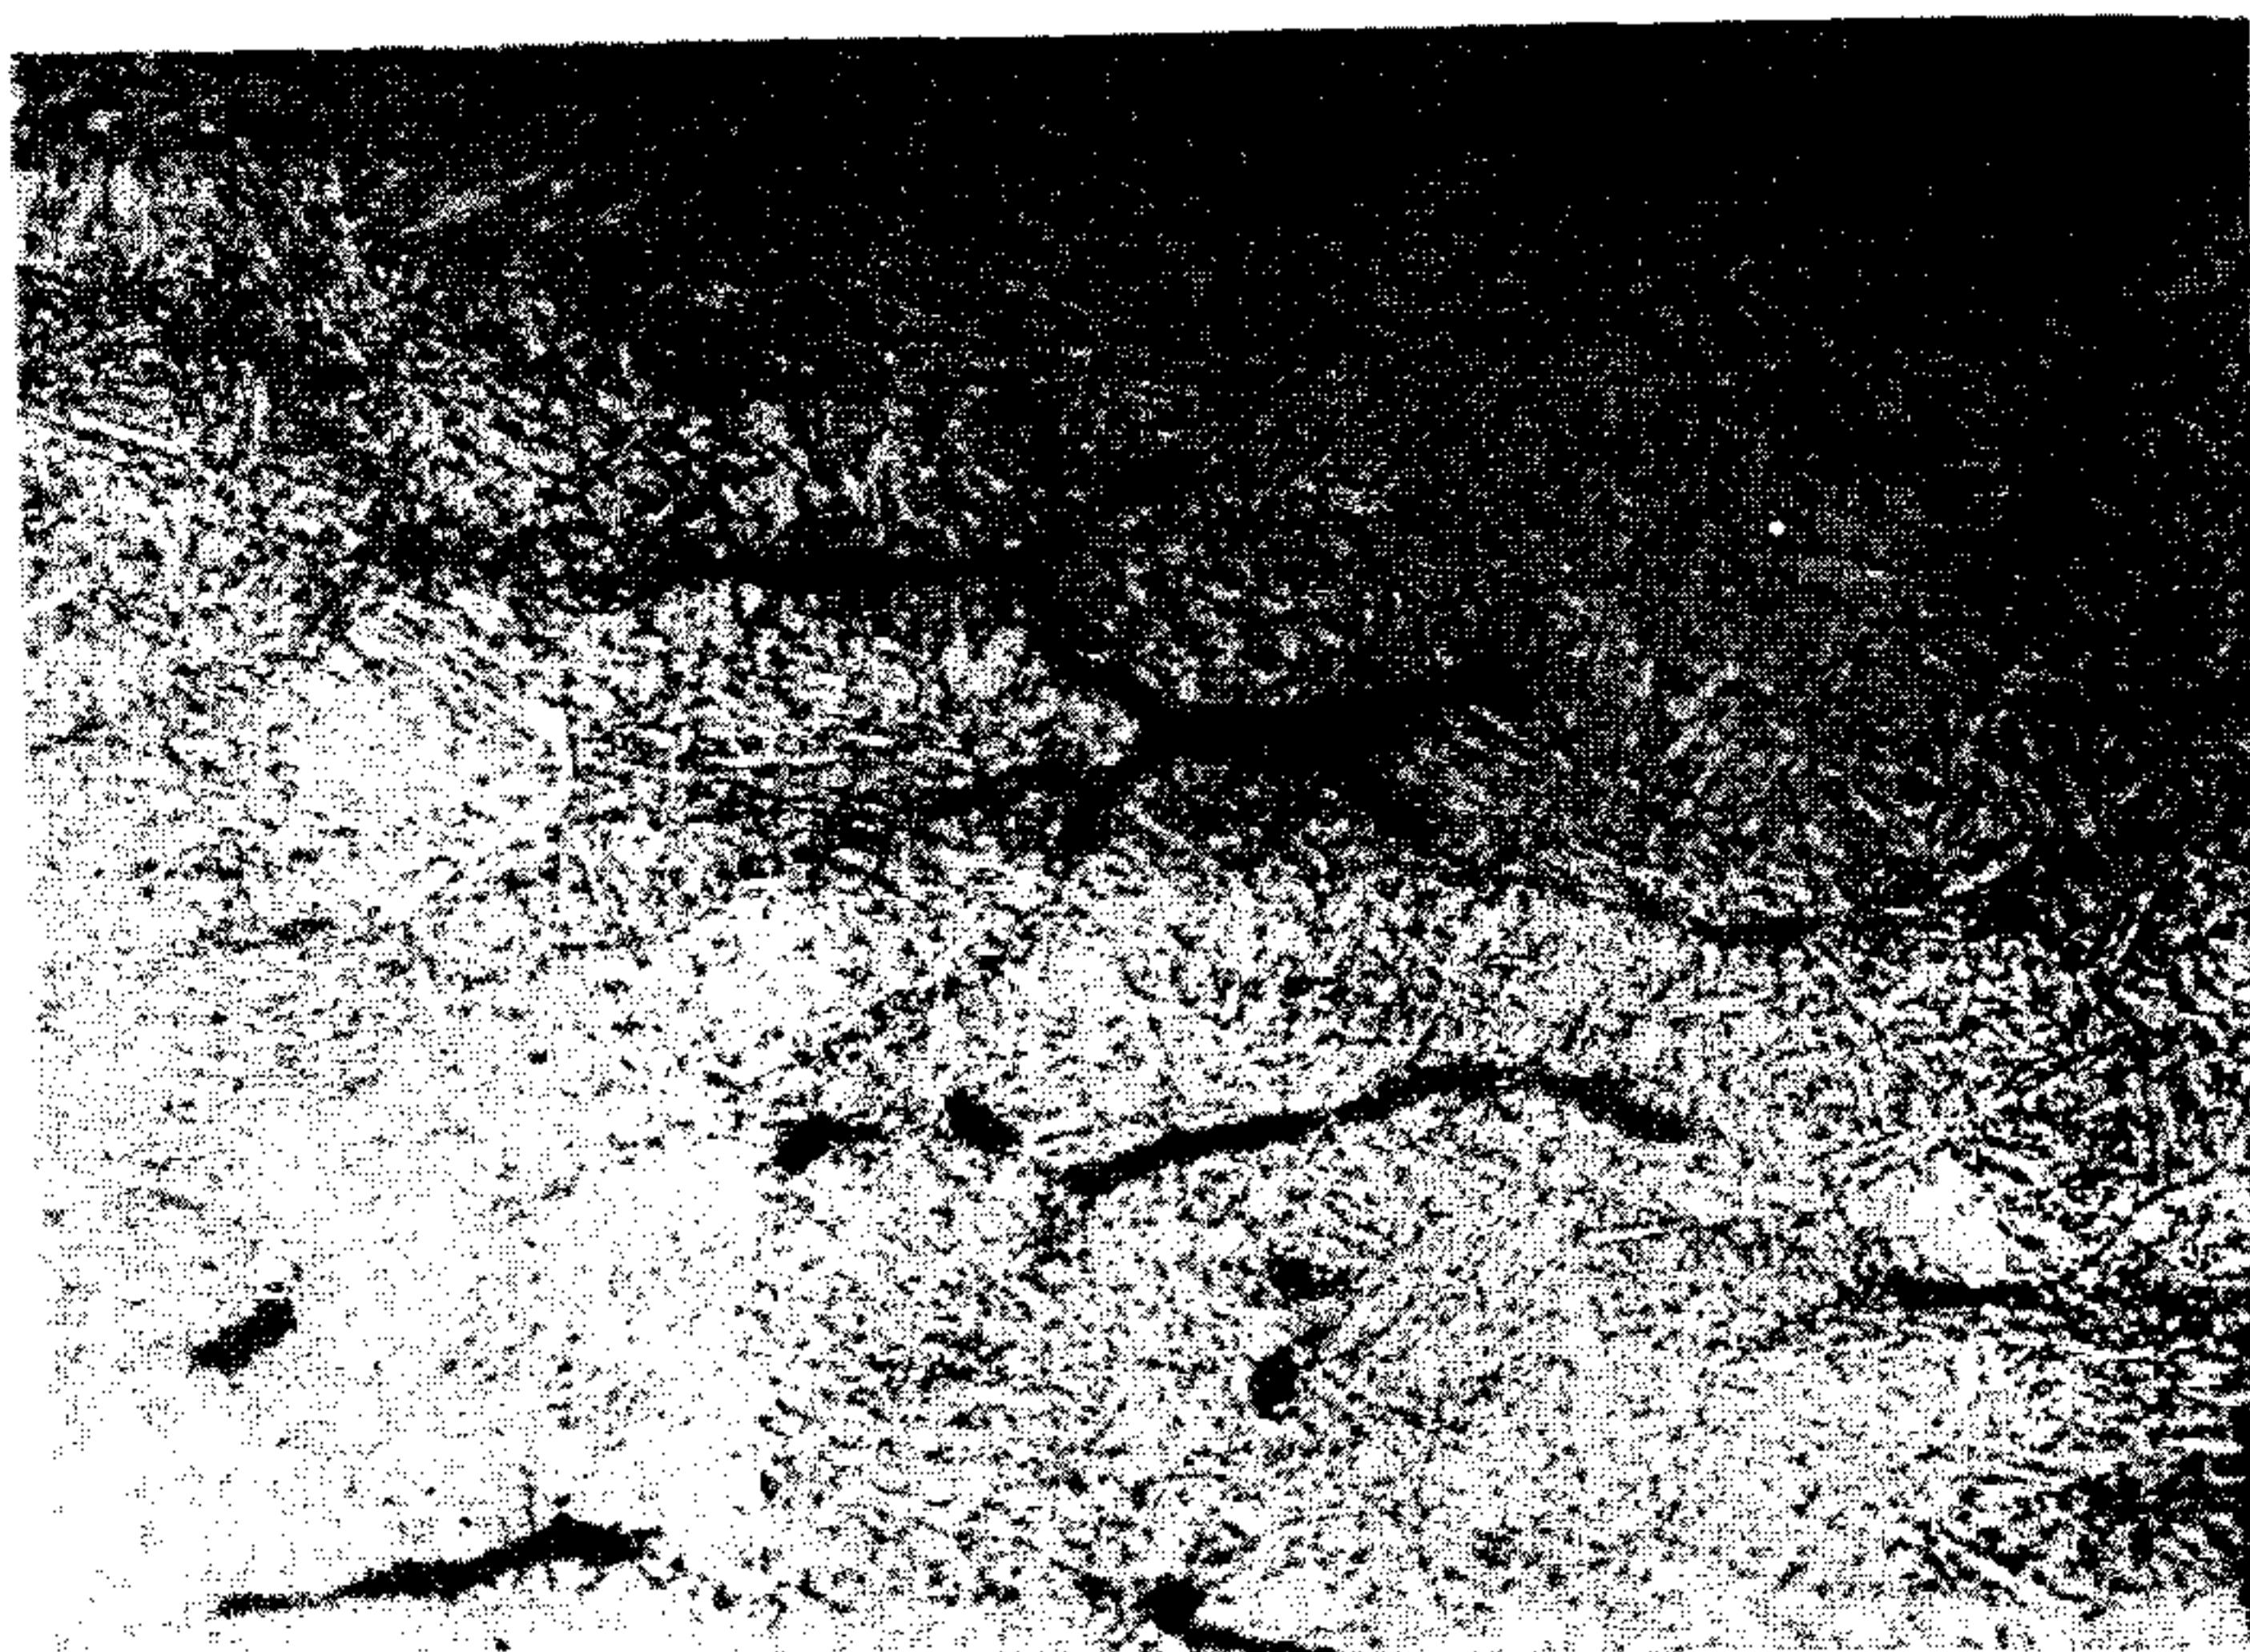
Рисунок В.32 – Ферритная сетка на фоне сорбита в микроструктуре стали 15Х11МФ рабочих лопаток
