РОССИЙСКОЕ АКЦИОНЕРНОЕ ОБЩЕСТВО  
ЭНЕРГЕТИКИ И ЭЛЕКТРИФИКАЦИИ  
«ЕЭС РОССИИ»

МЕТОДИЧЕСКИЕ УКАЗАНИЯ  
ПО РАССЛЕДОВАНИЮ  
ПРИЧИН ПОВРЕЖДЕНИЙ  
ДЕТАЛЕЙ РОТОРОВ  
ПАРОВЫХ ТУРБИН  
ЭЛЕКТРОСТАНЦИЙ

РД 153-34.1-17.424-2001

ОАО «ВТИ»

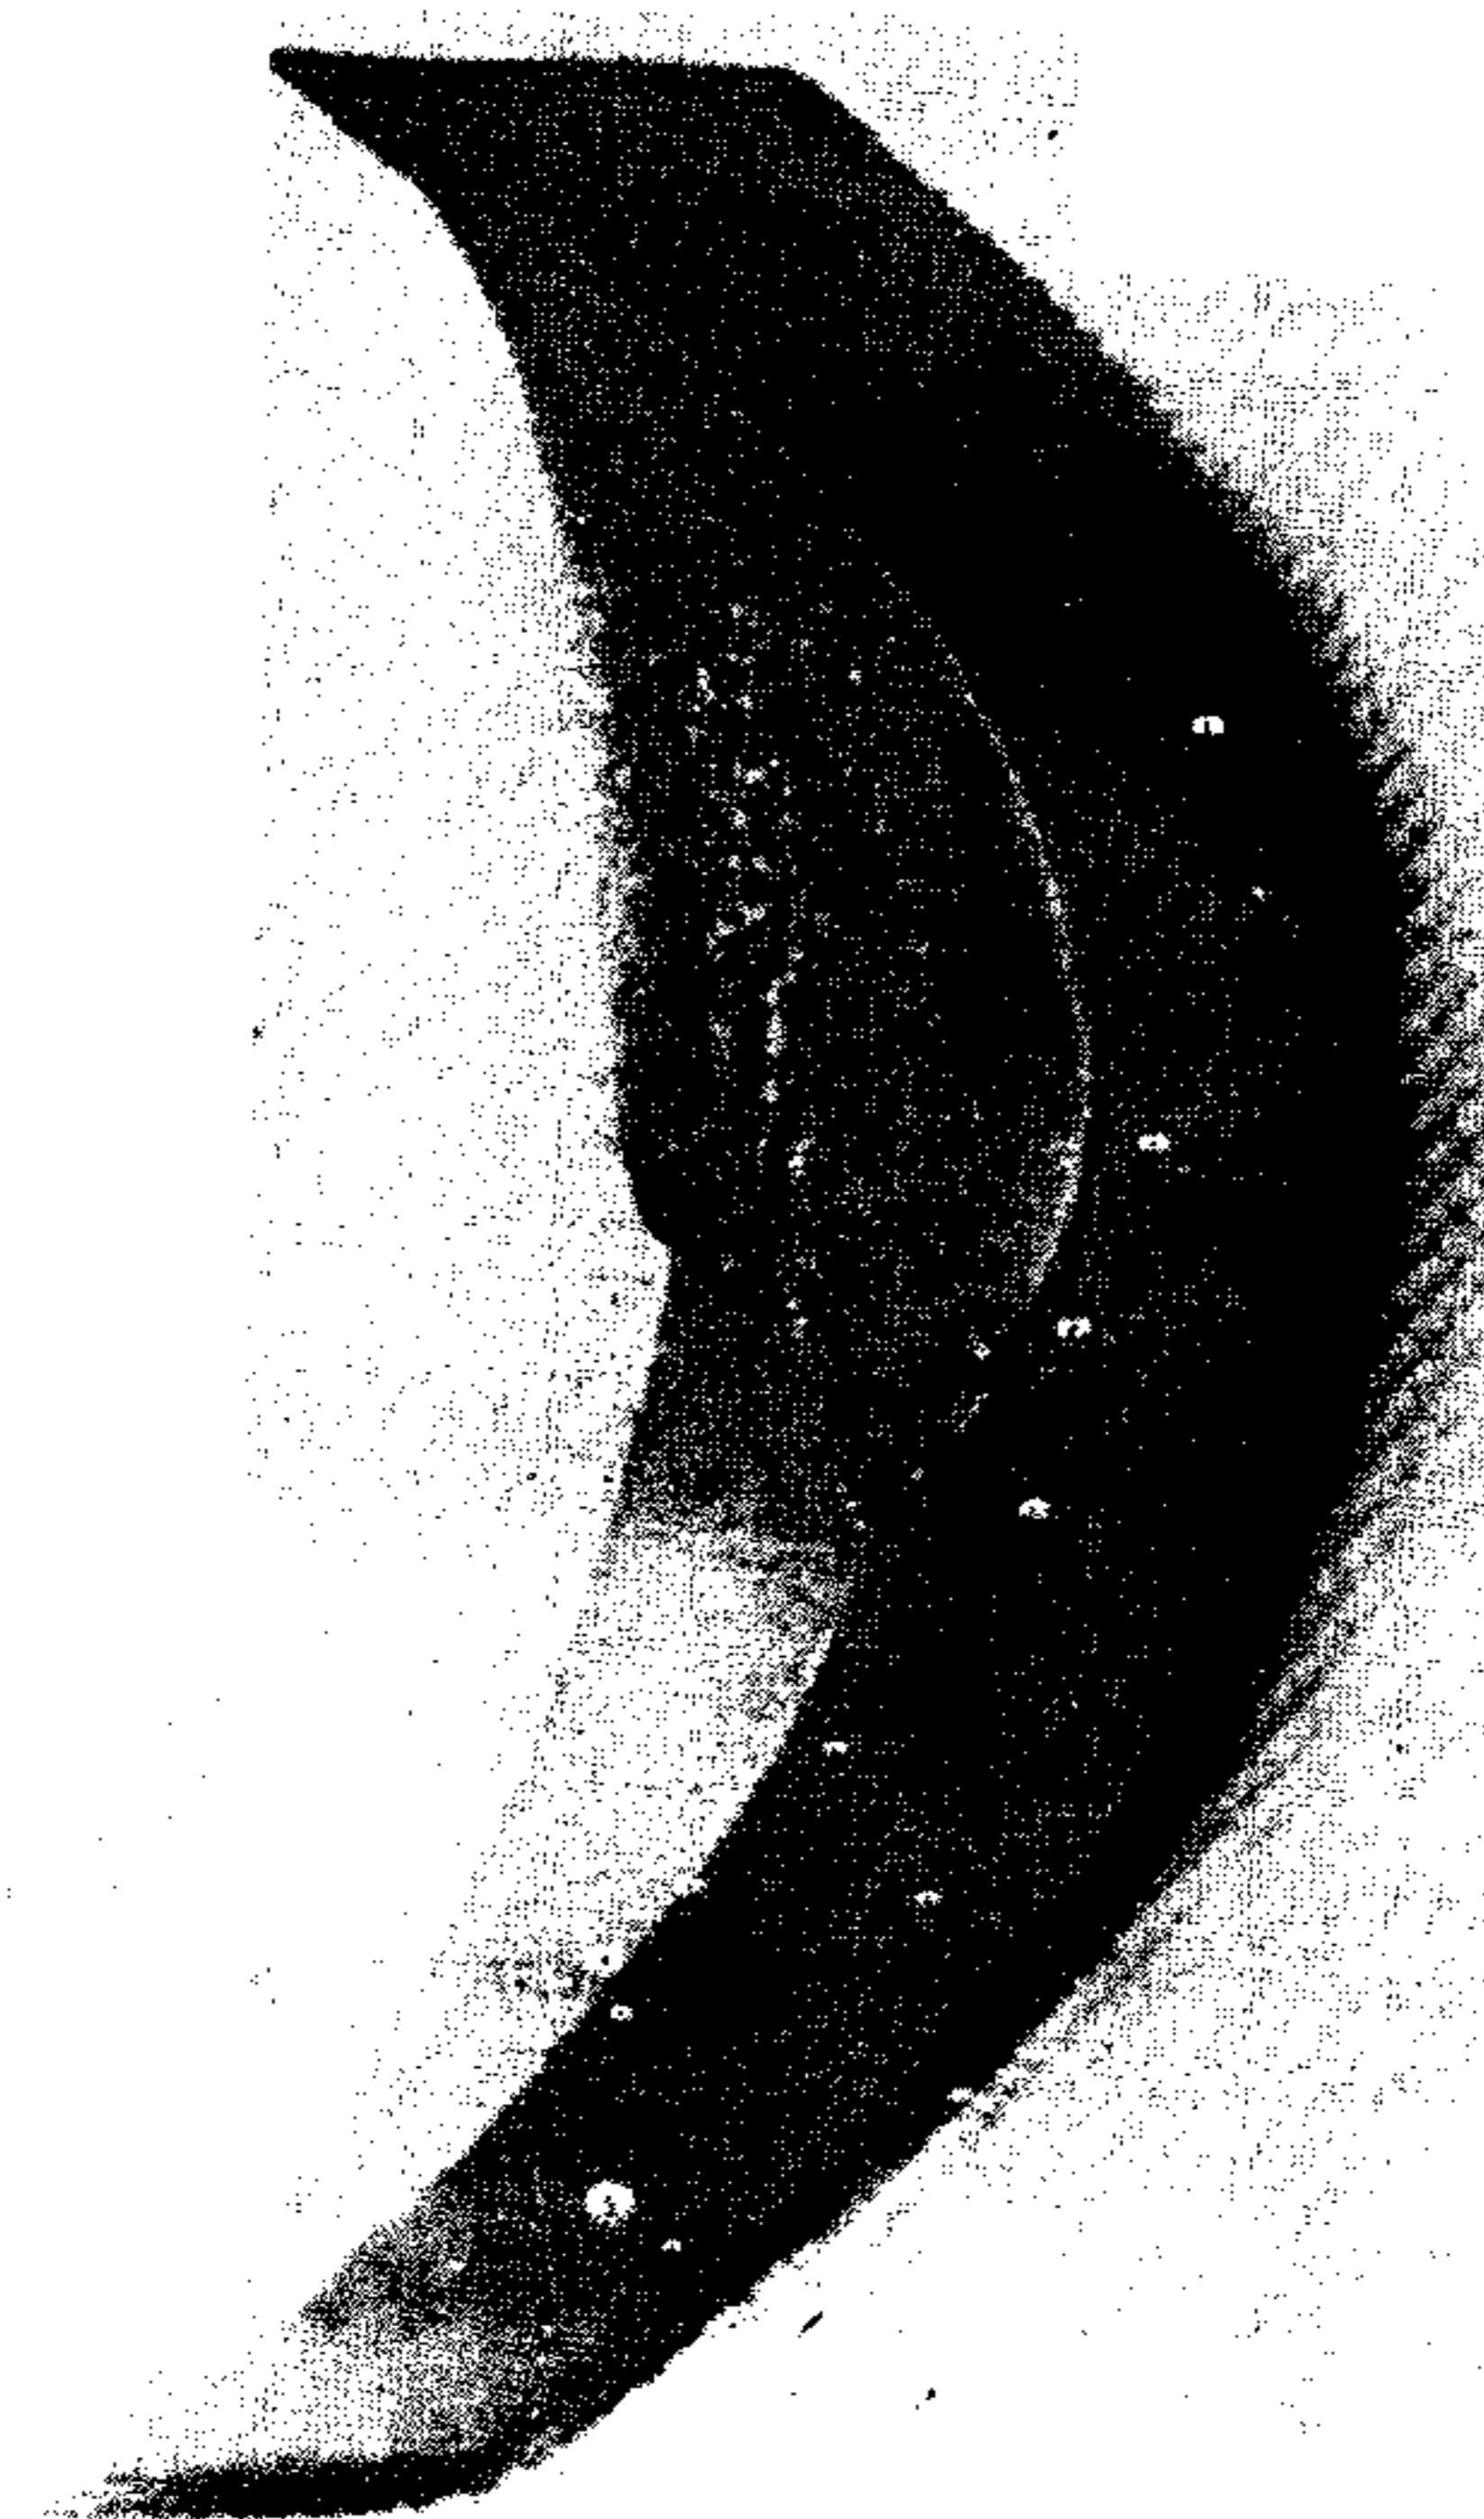
Рисунок В.34 – Усталостное разрушение пера рабочей лопатки по аксиальной форме колебаний

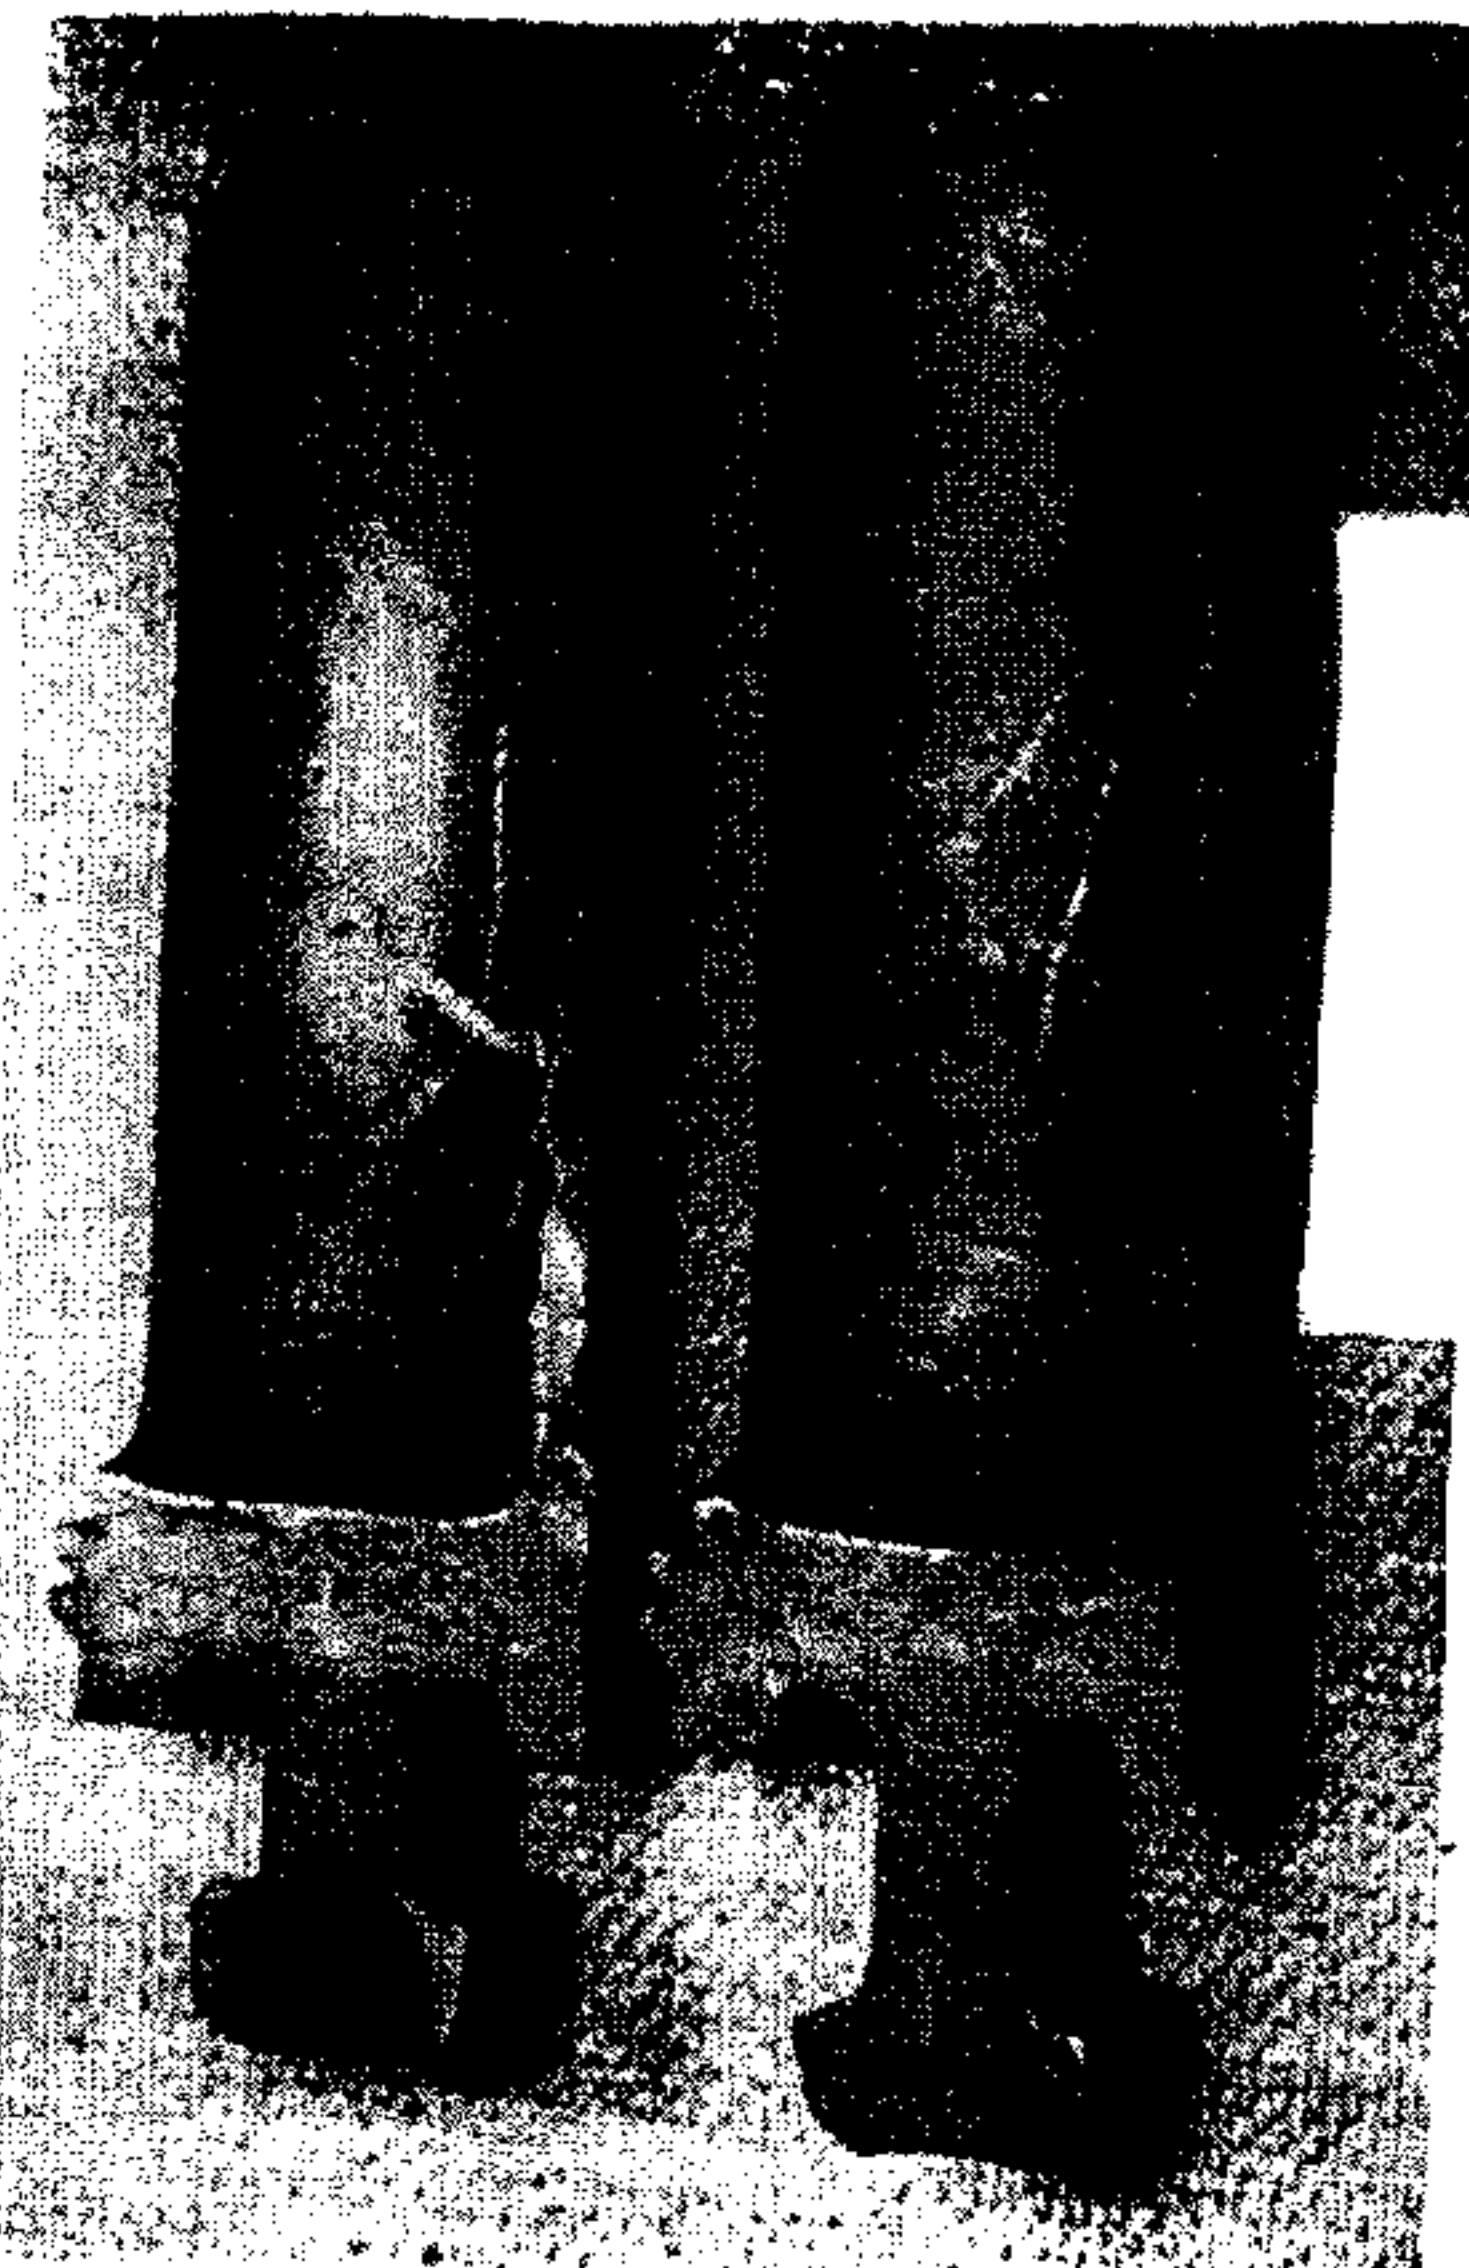
Рисунок В.38 – Деформирование рабочих лопаток в радиальном направлении от превышения числа оборотов

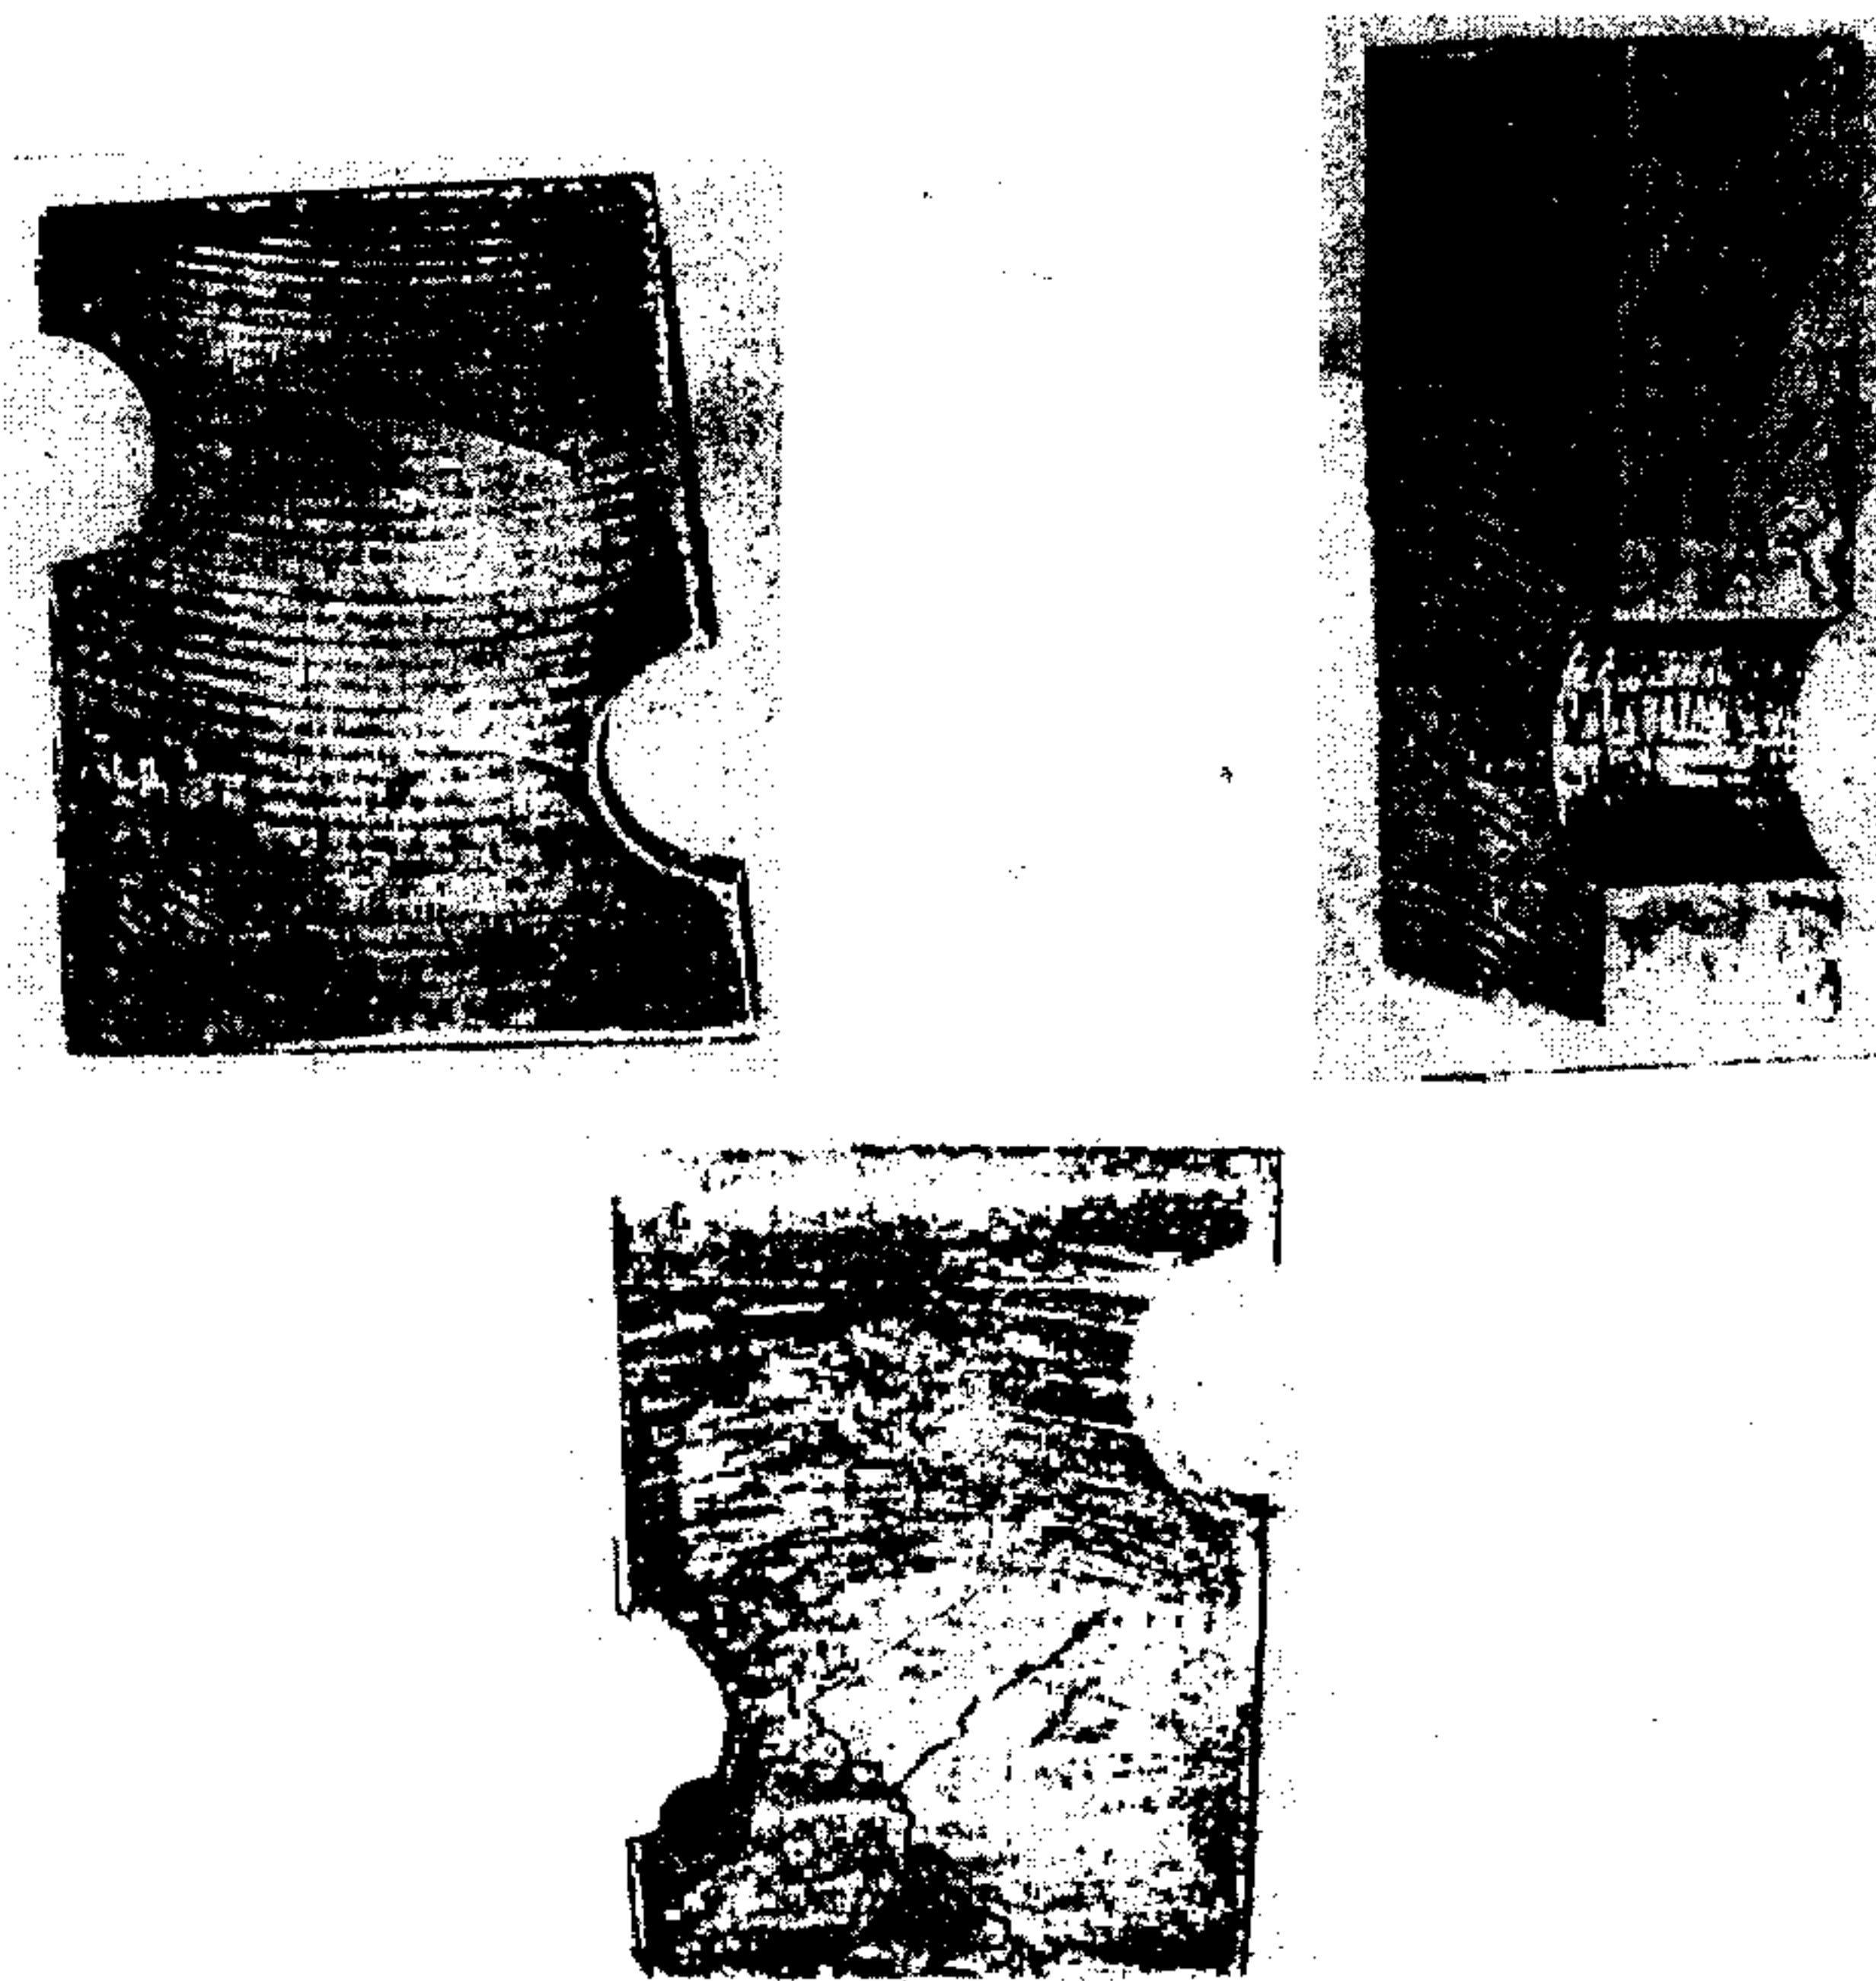
Рисунок В.42 – Коррозионно-усталостные повреждения рабочих лопаток в зоне заклепочных отверстий при нарушении качества сборки лопаток или несоответствия геометрии отверстий под заклепки

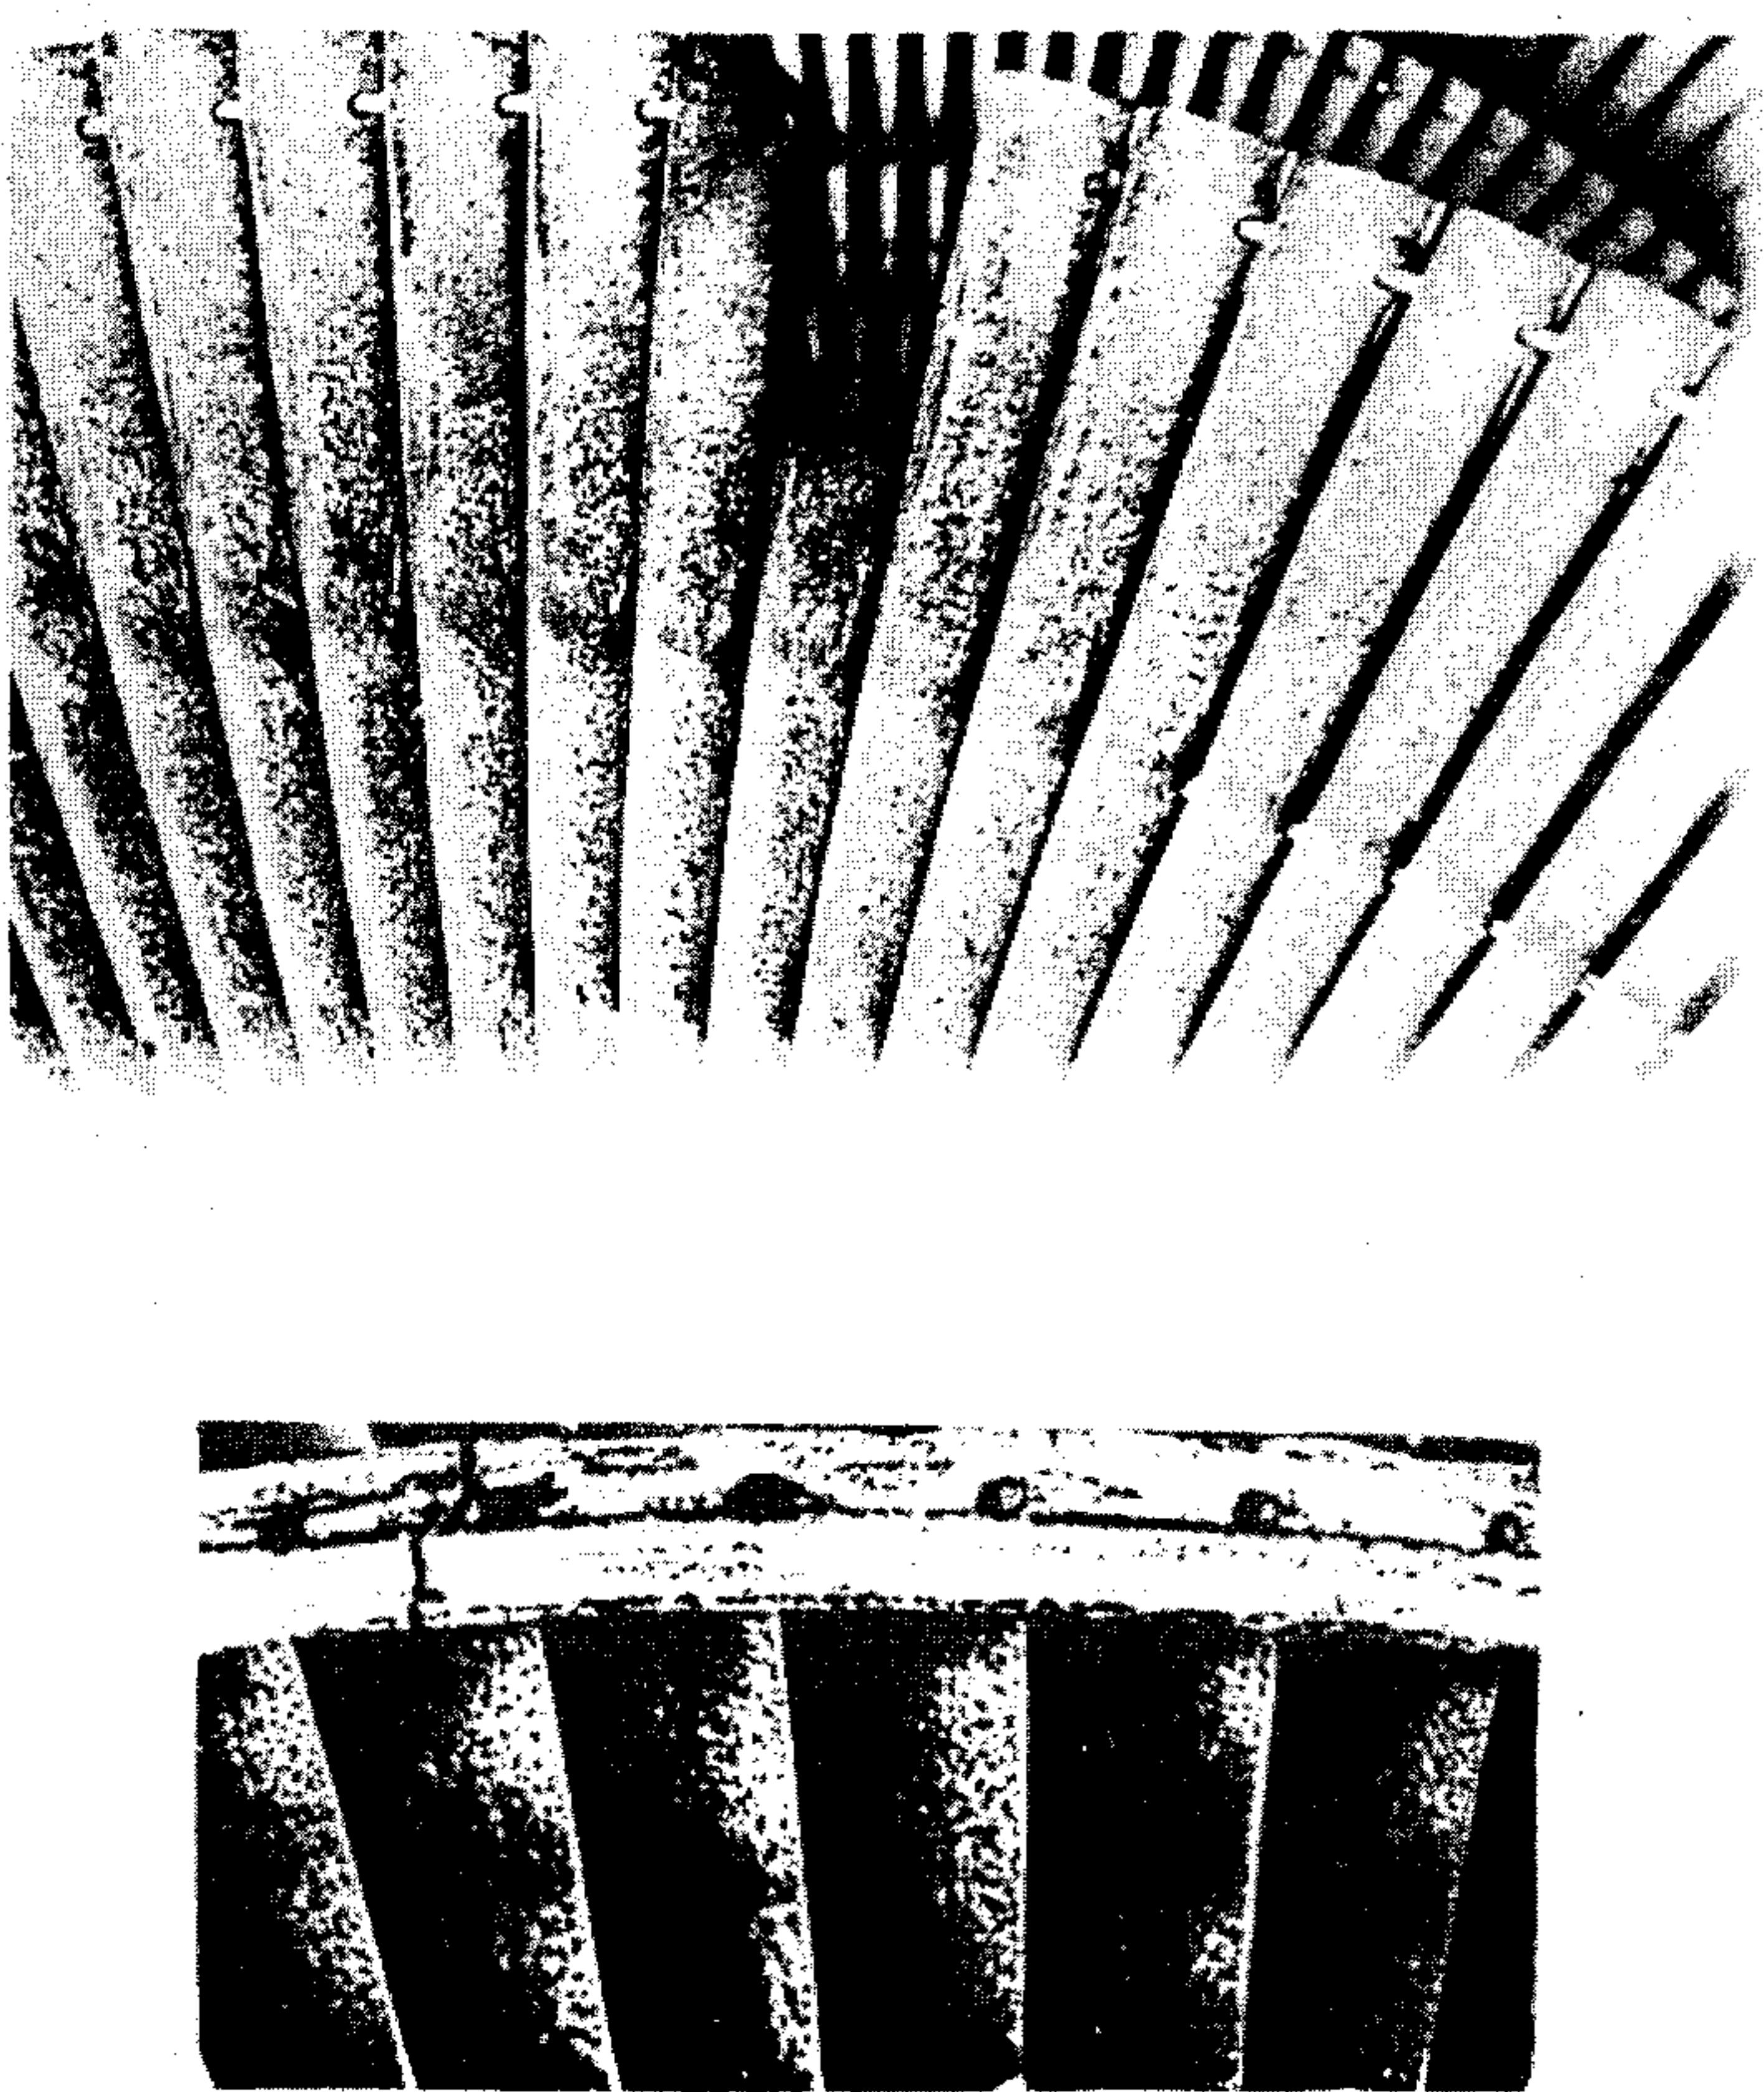
**Рисунок В.43 – Питтинговая коррозия разных ступеней рабочих лопаток в зоне фазовых превращений пара**

*питетинговая коррозия рабочих лопаток, работающих в зоне фазовых превращений пара (рисунок В.43).*

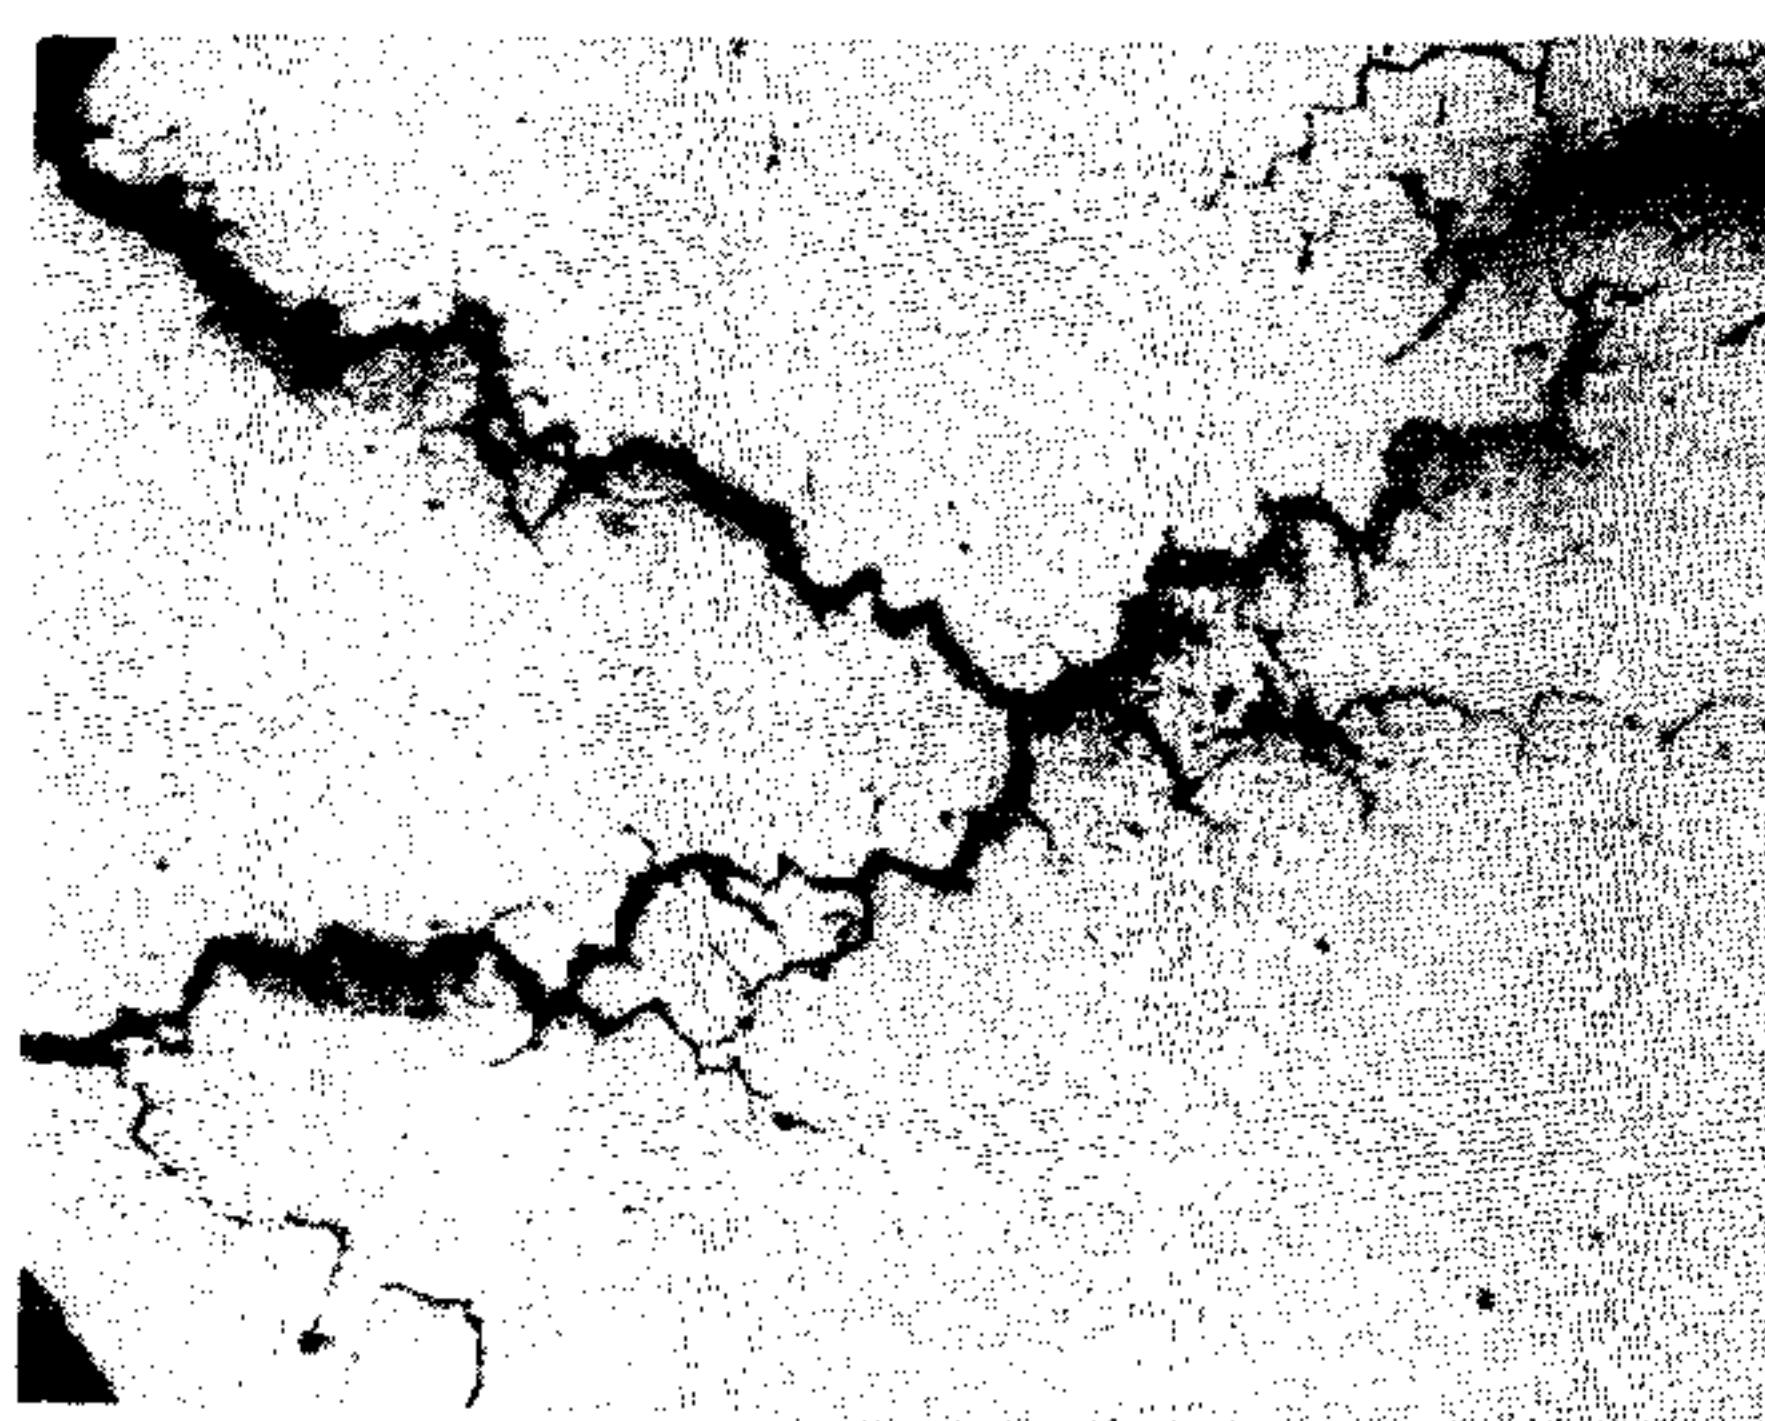
Рисунок В.47 – Вид межзеренного развития микротрещин в результате коррозии под напряжением в металле роторов (лопаток, дисков ЦНД)
