МЕТОДИЧЕСКИЕ УКАЗАНИЯ
ПО МЕТАЛЛОГРАФИЧЕСКОМУ АНАЛИЗУ
ПРИ ОЦЕНКЕ КАЧЕСТВА
И ИССЛЕДОВАНИИ ПРИЧИН ПОВРЕЖДЕНИЙ
СВАРНЫХ СОЕДИНЕНИЙ ПАРОПРОВОДОВ
ИЗ СТАЛЕЙ 12Х1МФ И 15Х1МФ
ТЕПЛОВЫХ ЭЛЕКТРОСТАНЦИЙ

МУ 34-70-161-87

МЕТОДИЧЕСКИЕ УКАЗАНИЯ ПО МЕТАЛЛОГРАФИЧЕСКОМУ
АНАЛИЗУ ПРИ ОЦЕНКЕ КАЧЕСТВА И ИССЛЕДОВАНИИ
ПРИЧИН ПОВРЕЖДЕНИЙ СВАРНЫХ СОЕДИНЕНИЙ
ПАРОПРОВОДОВ ИЗ СТАЛЕЙ 12Х1МФ И 15Х1М1Ф
ТЕПЛОВЫХ ЭЛЕКТРОСТАНЦИЙ
ОКСТУ 3109, ЗИО

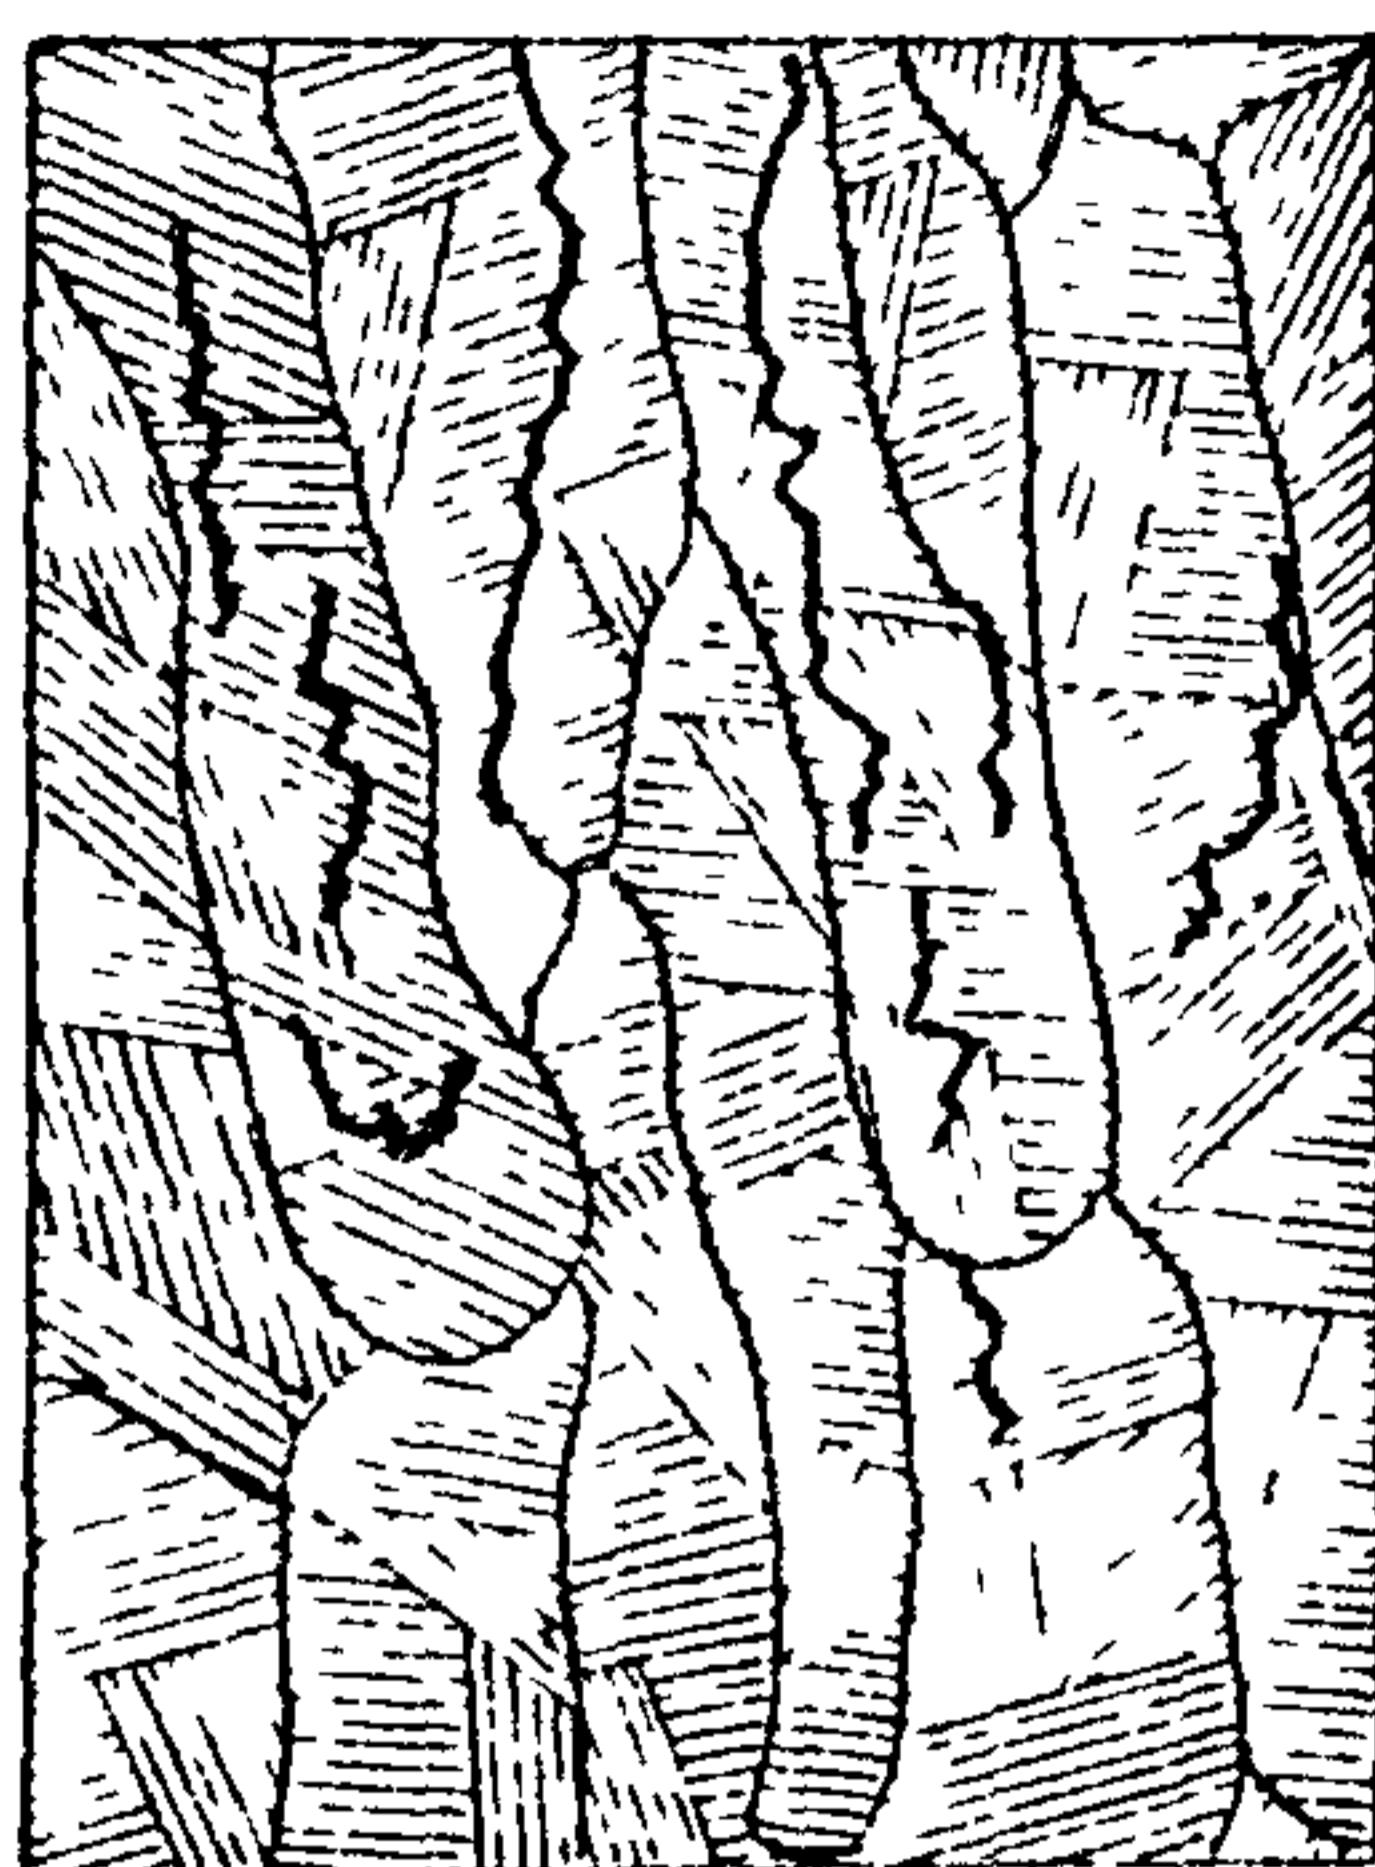
Рис. 4. Кристаллизационные трещины в металле шва. Х100

5.1.1. Кристаллизационные трещины при сварке (рис. 4)	Трещины имеют переменное раскрытие, зазубренные края, не всегда совпадают с границами аустенитных зерен. Они располагаются в ликвиационных участках структуры затвердевания (по границам ячеек и дендритов)	Реактив 13	Отступления от рекомендуемого режима сварки. Несоответствие качества сварочных материалов требованиям, предъявляемым к химическому составу (в частности, повышенное содержание серы или пониженное содержание марганца в наплавленном металле)

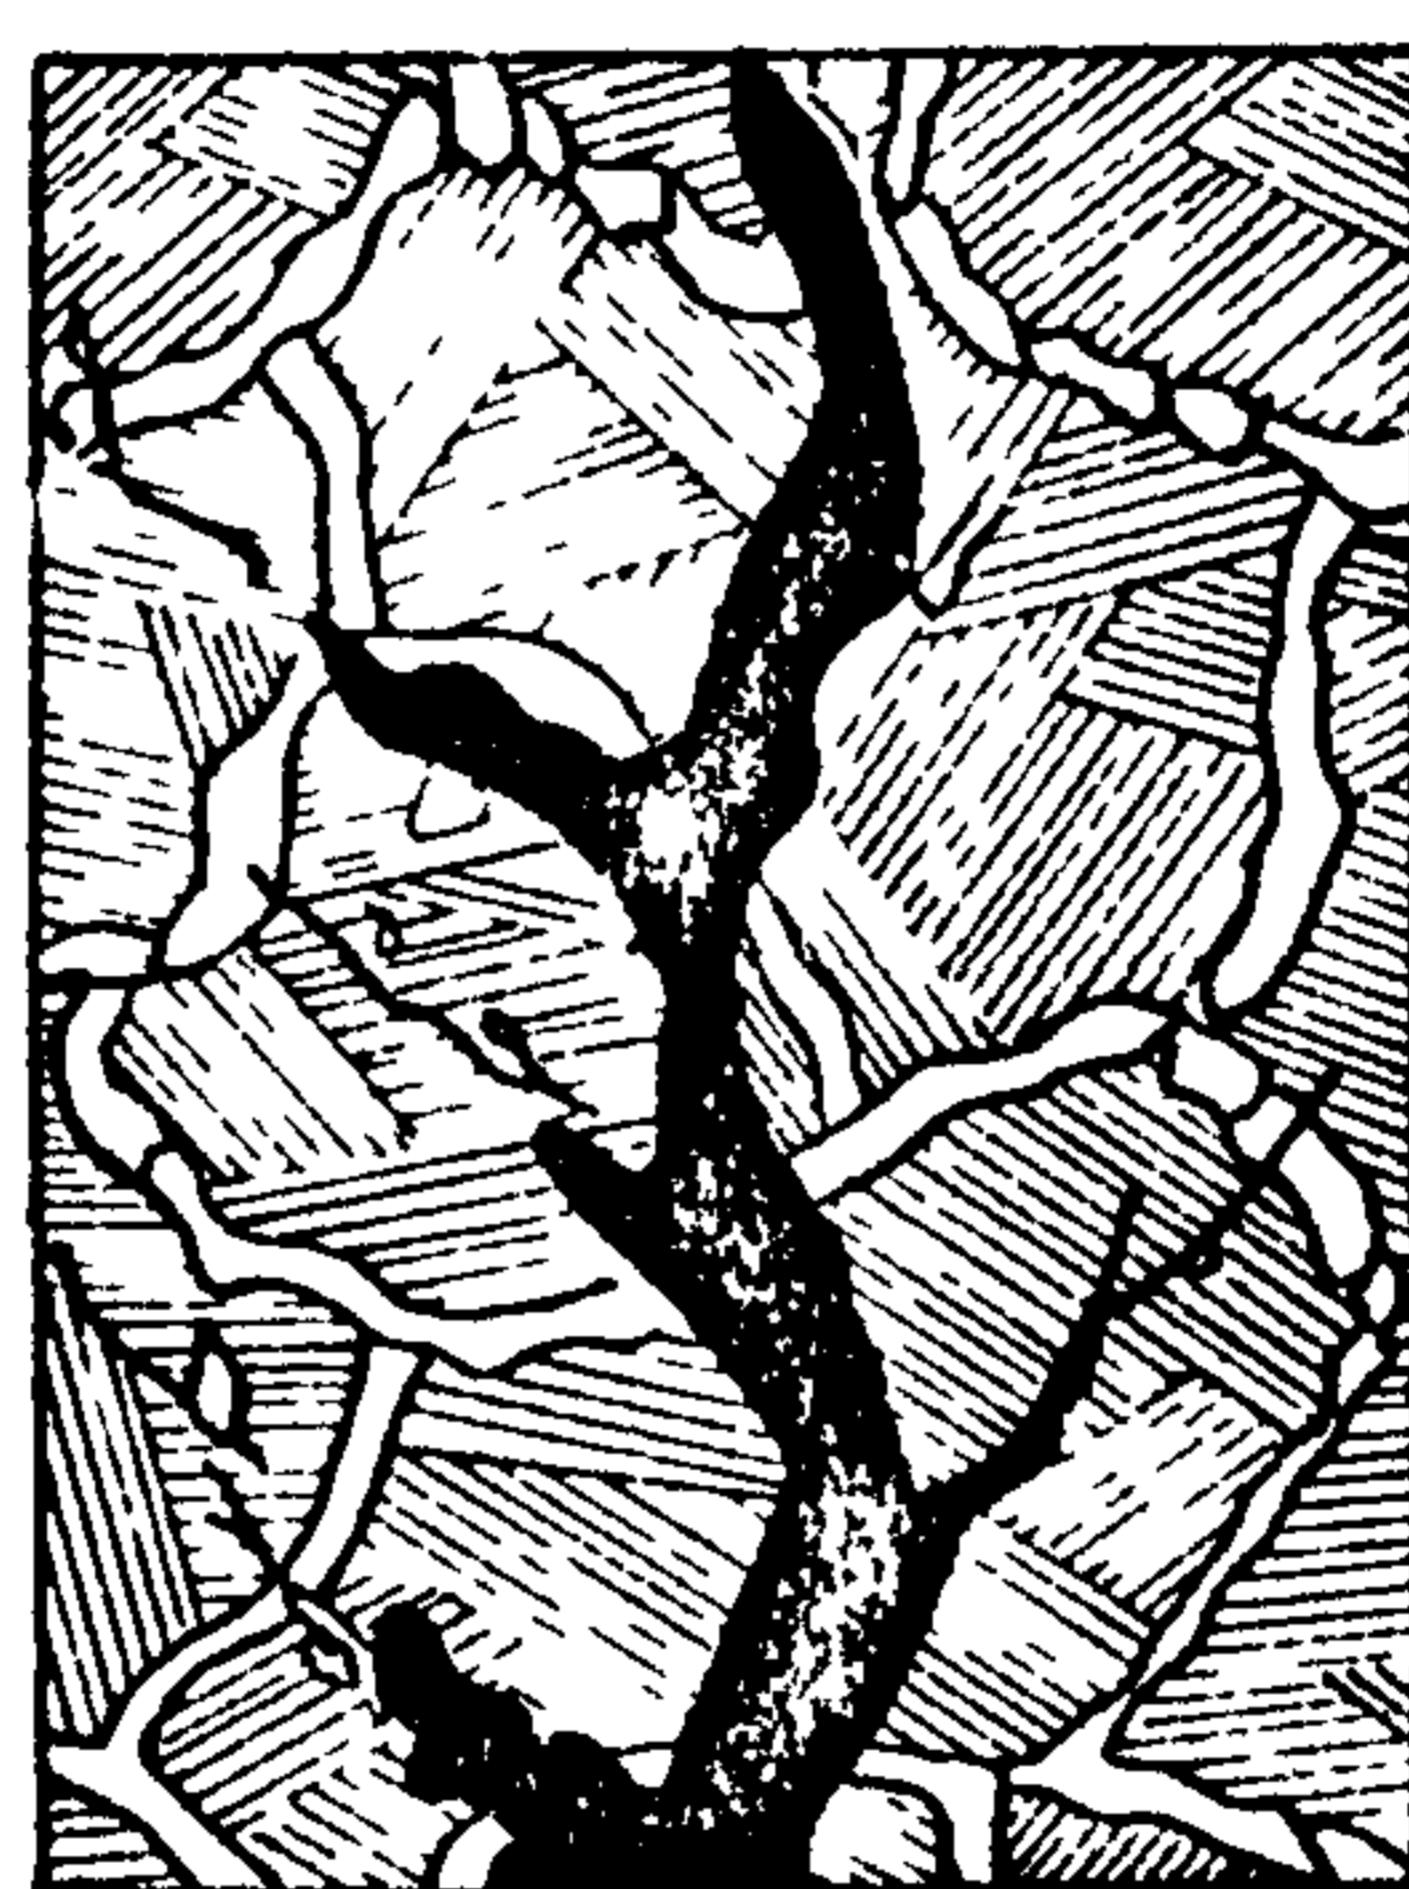
Рис. 8. Трещины, обусловленные действием ударных нагрузок. X100

5.2.3. Трешины, образующиеся при ударном нагружении (рис. 8)

Особенностью этих повреждений является одновременное образование их в нескольких близко расположенных сварных соединениях и основном металле (например, в гибах труб). Трешины развиваются с внутренней поверхности, преимущественно от конструктивных и технологических концентраторов, переходят из шва в основной металл, образуют многочисленные ответвления. Характер распространения трещин - смешанный, петлеобразный на всех участках сварного соединения

Нарушение режимов эксплуатации оборудования (гидро-и термоудары)
